Conxunto de canastros 1 a 5

030065

Canastro

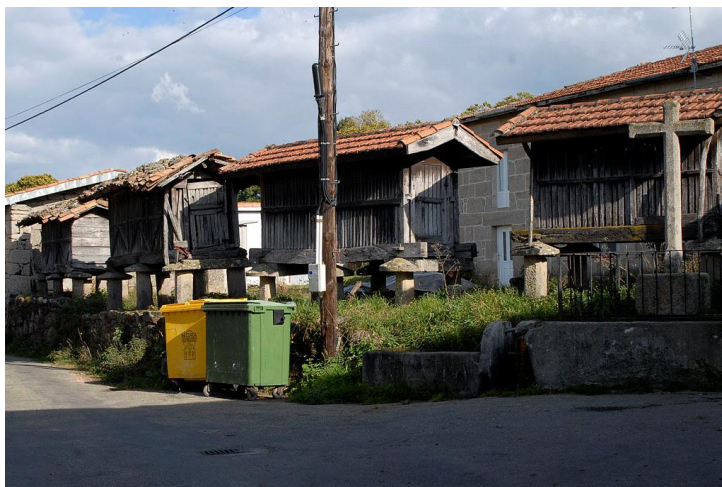
Conxunto de cinco canastros de madeira situados nunha aira e dispostos en paralelo cunha das rúas principais que atravesa o pobo. Seguindo a fotografía, o canastro da esquerda está composto por seis pés e outros tantos tornarratos circulares enriba. A cámara péchase nos lados costais mediante tres panos de doelas colocadas en posición vertical e atravesadas por cintas para a súa unión. Esa unión vese reforzada cuns balaustres dispostos en diagonal ó longo dos tres paneis de doelas. Nos lados penais, nun deles colócase a porta de acceso e no outro, pola mala conservación dos balaustres recubriuse de táboas cravadas en horizontal. Cuberta a dúas augas con tella curva. A cámara do segundo canastro apóiase noutros seis pés. Sobre catro destes pés descansan outros tantos tornarratos en forma de roda, e sobre unha parella dun extremo unha mesa rectangular. O corpo do hórreo vólvese cerrar mediante tres paneis de doelas dispostas verticalmente e atravesadas por faixas, debaixo das cales se cravan uns balaustres en diagonal que serven de reforzo na unión entre as doelas. Accédese á cámara pola porta situada nun dos lados penais. Cuberta a dúas augas con tella curva. A terceira das construcións está formada por tres parellas de esteos, sobre as parellas dos extremos álzanse dúas mesas de pedra rectangulares e sobre os dous pés do medio outros tantos tornarratos con forma de roda. Sobre este complexo descansa a cámara, pechada nos lados costais mediante dous panos de doelas verticais atravesadas por cintas. Nun dos lados penais adóptase o mesmo proceder, e no outro colócase a porta de acceso. Cuberta a dúas augas con tella plana. O seguinte canastro só conta con catro pés, sobre unha parella repousa unha mesa rectangular de pedra e sobre os outros dous, uns tornarratos con forma circular. Este soporte da paso á grade, sobre a que se levanta o peche da cámara a base de doelas dispostas en vertical e atravesadas por cintas. A porta de entrada queda situada nun dos lados penais. Coberta a dúas augas con tella plana. O último canastro do conxunto está composto por dúas parellas de esteos, enriba dos cales repousan outras dúas mesas de pedra rectangulares. O corpo do hórreo, de reducidas dimensións, péchase mediante unha disposición de doelas colocadas en posición horizontal e unidas a través de cintas. Nun dos lados penais sitúase a porta de acceso, neste caso cos balaustres dispostos verticalmente. Cuberta a dúas augas de tella curva, aínda que faltan algúns tramos da mesma.

Estado de Conservació Regular

Observacións: O primeiro dos canastros do conxunto atópase nun mal estado de conservación, a conservación do segundo é regular, a dos dous seguintes é boa e a do último mala.
