## Fonte 2

030073

**Nomenclator:** 3206201  
**Coord. UTM:** X: 59343000  
Y: 465167600  
**Concello:** Porqueira  
**Parroquia:** SAN LORENZO DE ABELEDA  
**Lugar:** Reboreda  
**Tipoloxía:** Arquitectura Civil  
**Tipo:** Construcións de almacenamento  
**Subtipo:** Fonte

**Denominación:** Fonte 2  
**Etaapa Histórica:** Idade Contemporánea  
**Estilo relevante** Popular

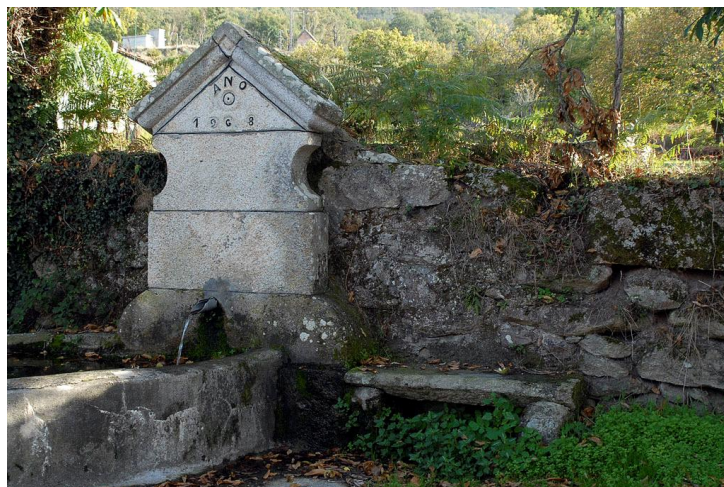
Fonte de cano cun muro composto por tres sillares sobrepostos rematando cun frontón triangular. No tímpano unha data recórdanos o ano de realización desta obra: "ANO 1968". Á marxe dereira da fonte preséntase un longo perpiaño en posición horizontal que fai as veces de pousadoiro. O cano a través do cal sae a auga está situado na parte superior do sillar inferior, esta auga verte directamente nun bebedeiro de cemento con forma de rectángulo. Dende aquí a auga pasa cara un lavadoiro neste caso tamén de forma rectangular. As paredes do mesmo son de cachotería, que nalgúns partes queda á vista e noutras está revestida de cemento. Coroan estas paredes as pedras de lavar lixeiramente inclinadas cara o interior do lavadoiro. Para cubrir este complexo -en realidade o que queda cuberto é o lavadoiro- levantáronse varios piares de formigón nos que se apoiaron as madeiras e o fibrocemento do tellado.

**Mat. Estrutura:** Granito e cemento

**Mat. Cuberta:** Fibrocemento

Estado de Conservació Regular  
 Uso Actual: Aproveitamento doméstico da auga  
 Alteracións Morfolóxicas  
 Tipo:  
 Data:  
 Descrición:  
 Proxecto:  
 Axentes:  
 Observacións: É un importante impacto visual a cuberta de formigón empregada.
