## Canastros 21 - 22

030083

Canastro

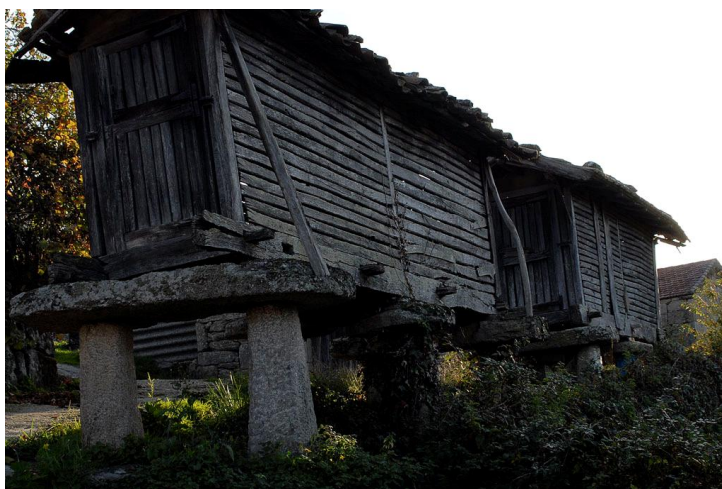
Par de canastros de madeira, o que se sitúa na fotografía na parte anterior está composto por tres parellas de esteos. Sobre as parellas dos extremos álzase dúas mesas rectangulares de pedra e sobre os dous pés do medio outros tantos tornarratos con forma de roda. Este é o soporte que da paso a unha grade cunha padieiras notablemete alteradas polo paso dos anos. O corpo do hórreo péchase nos lados costais mediante dous panos de doelas dispostas en posición horizontal e unidas pola parte interior a través de faixas. A porta de entrada -a base de doelas verticais- atópase nun dos lados penais e está formada por dúas follas sobrepostas, a superior de menor entidade. A estado precario de conservación fai que o canastro precise de varios soficos para manter a cámara en pé. Cuberta a dúas augas de tella curva. A estrutura da segunda das construcións é a mesma cá que se acaba de describir, só cambia a cuberta que en vez de ser de tella curva é de tella francesa.

**Mat. Estrutura:** Madeira e granito

**Mat. Cuberta:** Tella

Estado de Conservació Regular  
Uso Actual: Sen uso  
Alteracións Morfolóxicas  
Tipo:  
Data:  
Descrición:  
Proxecto:  
Axentes:  
Observacións:
