Canastros 47 - 48

Canastro

Nomenclator:	3206201
Coord. UTM:	X: 59418300 Y: 465233100
Concello:	Porqueira
Parroquia:	SAN LORENZO DE ABELEDA
Lugar:	San Lourenzo
Tipoloxía:	Arquitectura Civil
Tipo:	Construcións de Almacenamento
Subtipo:	Canastro

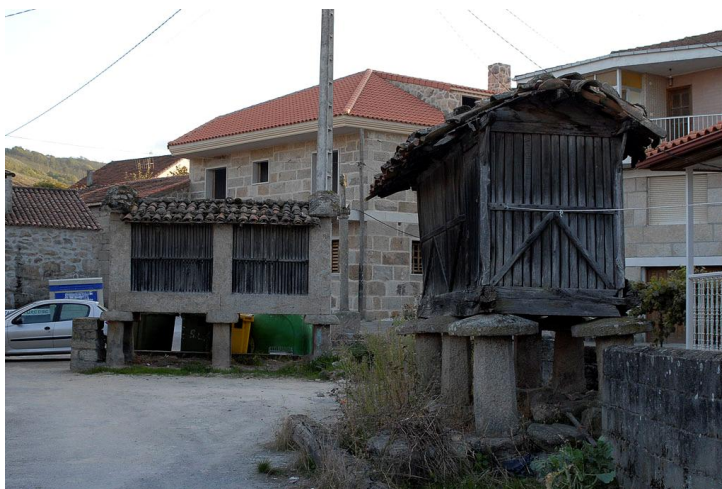
Nunha praza do medio do pobo atópase esta parella de canastros, un deles mixto e o outro de madeira. O de madeira está composto por seis esteos e outros tantos tornarratos con forma de roda. A cámara péchase nos lados penais mediante dous lenzos de doeles dispostas en vertical. As doelas están unidas entre sí a través de faixas e debaixo delas, uns balaustres cravados en diagonal reforzan a unión entre as doelas. Neste caso a porta de entrada ó corpo do canastro non se atopa nun dos lados penais, senon nunha beira dun lado costal. Cuberta a dúas augas de tella curva, faltando xa varios tramos de tella. O hórreo mixto consta de tres parellas de pés, tendo man cada parella dunha mesa de pedra rectangular. Algúns dos esteos están revestidos en parte de cemento. A cámara ten a estrutura de pedra, cerrándose nos lados costais mediante dous paneis de balaustres dispostos en vertical e atravesados por cintas. Nun dos lados penais atópase unha ampla porta de acceso ó corpo do canastro, porta que está composta por dúas follas, a da dereita de maior envergadura cá da esquerda. Para subir ata a porta emprégase unha escaleira fixa de perpiaños. Nos lados penais, enriba dos pinches coróanse as paredes mediante topetes. Cuberta a dúas augas con tella curva. Na mesma praza, entre estes dous hórreos inda se conservan restos doutro, son visibles catro esteos e dúas mesas de pedra.

Estado de Conservació Regular
Uso Actual: Sen uso
Alteracións Morfolóxicas
Tipo:
Data:
Descrición:
Proxecto:
Axentes:
Observacións: O canastro de madeira atópase nun mal estado de conservación, á contra có mixto que se conserva en estado óptimo.
