Fonte 1

030127

Fonte

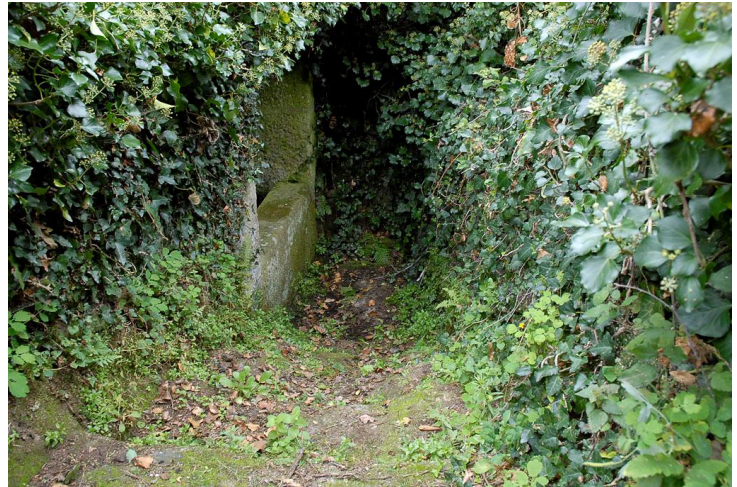
Fonte tipo pozo en estado de abandono. A base ten forma rectangular, as paredes levantadas a base de sillares de pedra de boa labra. A parte anterior totalmente aberta -a excepción do peitoril- para poder acceder á auga. A cuberta pola parte exterior xa non se aprecia por estar invadida pola de maleza, pola parte interior pódese comprobar que se empregan dúas grandes pedras lixeiramente inclinadas para faciliatar o decorrer da auga.

Estado de Conservació	Regular
Uso Actual:	Aproveitamento doméstico da auga
Alteracións Morfolóxicas	
Tipo:	
Data:	
Descrición:	
Proxecto:	
Axentes:	
Observacións:	A construción da fonte atópase en bo estado de conservación, o que está moi abandonado é o entorno onde prolifera unha densa maleza que cubre parcialmente o ben.
