## Casa Reitoral

030169

Casa Reitoral

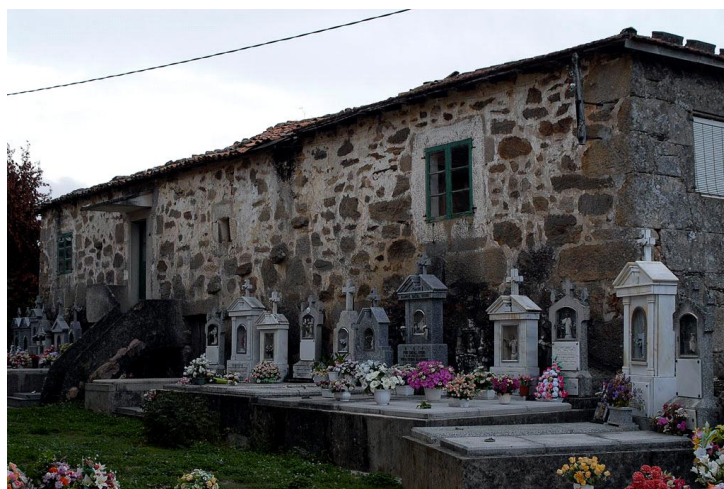
Casa reitoral en estado ruinoso. As paredes son de cachotería en ocasións cun ancho encinte branco -é o caso da parede que bate cara o adro-, noutras cun encintado de cemento gris e en algúns tramos sen ningún tipo de encinte. No edificio aprécianse diferentes fases de construción onde varían entre outros elementos o tipo de pedra empregado.

O mesmo que sucede con outras casas reitorais da comarca o edificio ten acceso directo mediante unhas escaleras cara o adro. A porta de acceso é un gran portalón arquitrabado que deixa paso a un amplo patio rectangular.

Na fachada que bate cara á estrada pódese ver un pequeno balcón de pedra apoiado en tres canzorros que no seu día foi pechado a modo de galería. Cuberta en tramos con tella francesa e noutros con tella curva.

Estado de Conservació Malo
