## Canastro 9

030232

Canastro

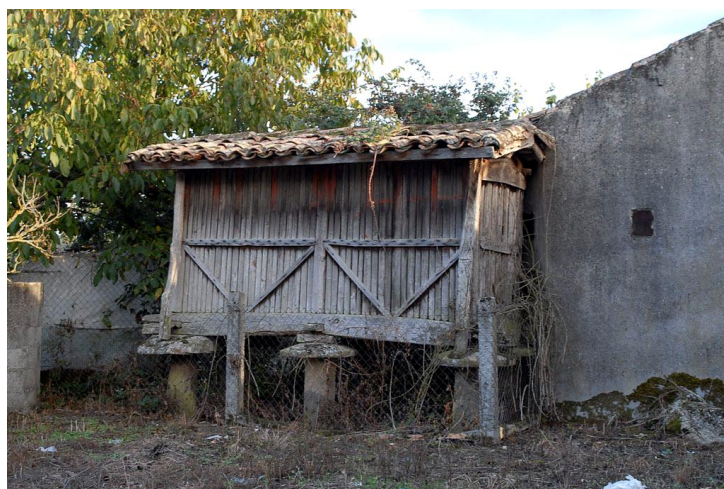
Canastro de madeira que consta de tres parellas de esteos, enriba dunha das parellas descansa unha mesa de pedra e sobre os outros catro pés álzanse outros tantos tornarratos en forma de roda. O corpo do hórreo péchase nos lados costais mediante dous lenzos de doelas separados por unha columna de madeira. As doelas dispóñense en sentido vertical e artéllanse a través de faixas. Debaixo das faixas, uns balaustres cravados en diagonal serven para reforzar a unión entre as doelas. A porta de acceso atópase nun dos lados penais. A cámara e a cuberta precisan de varios apoios para manterse en pé. Cuberta a dúas augas con tella curva.

Estado de Conservació	Malo
Uso Actual:	Sen uso
Alteracións Morfolóxicas	
Tipo:	
Data:	
Descrición:	
Proxecto:	
Axentes:	
Observacións:
