## Canastro 13

030247

Canastro

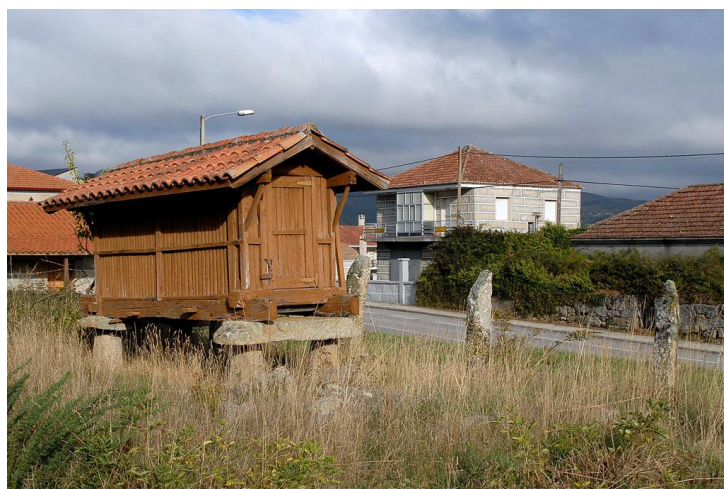
Canastro de madeira que emprega como soportes catro esteos. Enriba dunha parella de esteos descansa unha mesa de pedra e sobre os dous pés restantes reposan dous tornarratos en forma de roda. Este é o complexo que ten man da cámara, unha cámara que se cerra nos lados costais con dous lenzos de doelas de disposición vertical e atravesadas por cintas. A porta de acceso atópase nun dos lados penais. A madeira está pintada de cor marrón. Cuberta a dúas augas con tella romana.

**Mat. Estrutura:** Madeira e granito

**Mat. Cuberta:** Tella

Estado de Conservació	Bo
Uso Actual:	Almacenamento
Alteracións Morfolóxicas	
Tipo:	
Data:	
Descrición:	
Proxecto:	
Axentes:	
Observacións:
