## Canastro 1

040019

Canastro

<b>Nomenclator:</b>	3206701
<b>Coord. UTM:</b>	X: 59205822 Y: 465957205
<b>Concello:</b>	Rairiz de Veiga
<b>Parroquia:</b>	CANDÁS
<b>Lugar:</b>	Fontefría
<b>Tipoloxía:</b>	Arquitectura Civil
<b>Tipo:</b>	Construcións de Almacenamento
<b>Subtipo:</b>	<b>Canastro</b>

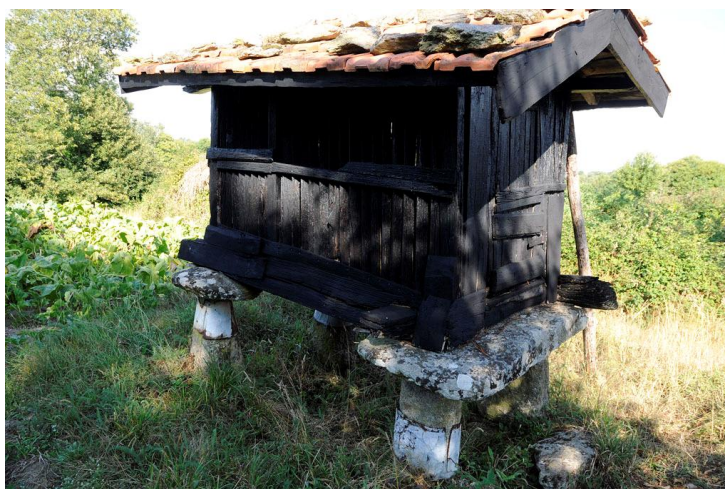
Canastro sobre catro esteos. Nun par superpón unha lousa de pedra facendo as funcións de tornarratos. Cada un dos tornarratos restantes portan unha peza. circular. A cámara está formada por balaústres verticais e tres faixas: dúas paralelas aos balaústres e unha horizontal. Puntais, apeados no chan, serven de reforzo da estrutura. Ten porta nun dos lados penais.

Estado de Conservació	Bo
Uso Actual:	Almacenamento
<b>Alteracións Morfolóxicas</b>	
Tipo:	Cuberta rehabilitada con tella francesa, preferible tella do país.
Data:	
Descrición:	
Proxecto:	
Axentes:	
Observacións:
