Igrexa Parroquial de Santa Mariña

040036

Igrexa

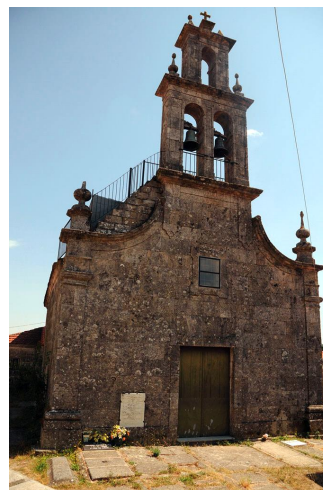
Igrexa de planta rectangular con capela adosada e cabeceira rectangular. A fachada principal ten porta alintelada, sinxela e van rectangular na parte superior. Articulando o muro, nos extremos, pilastras adosadas que rematan en pináculos. Remata a fachada en espadaña de dous corpos. No primeiro corpo dous arcos, flanqueados por pináculos; no segundo un só arco, flanqueado por pináculos e rematado en cruz.
