## Muíño 2

040078

<b>Nomenclator:</b>	3206702
<b>Coord. UTM:</b>	X: 592401 Y: 4656891
<b>Concello:</b>	Rairiz de Veiga
<b>Parroquia:</b>	CONGOSTRO
<b>Lugar:</b>	San Miguel
<b>Tipoloxía:</b>	Arquitectura Civil
<b>Tipo:</b>	Construcións de Transformación
<b>Subtipo:</b>	Muíño
<b>Denominación:</b>	Muíño 2
<b>Etapa Histórica:</b>	Idade Contemporánea
<b>Estilo relevante</b>	Popular

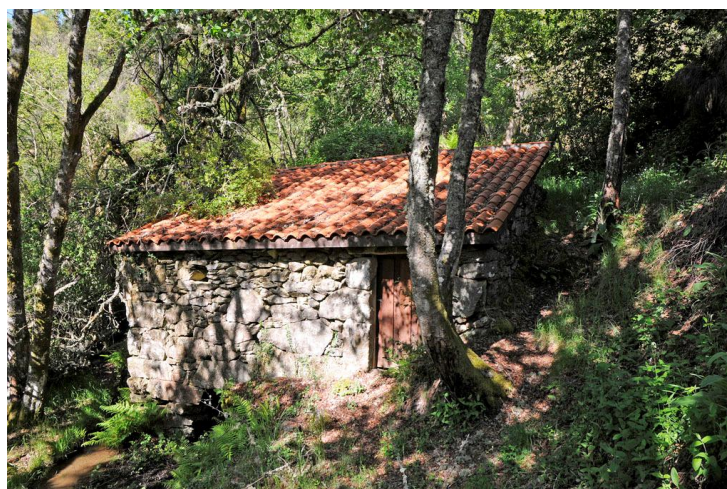
Muíño de planta rectangular, muros de cachotería asentados en seco. A súa planta está adaptada a pendente do terreo. Foi rehabilitado e conserva todos os aparellos que fan xirar a moa. Recibe as augas nunha canle pechada na entrada ao inferno.

<b>Plantas:</b>	B+1
<b>Edif. Anexas:</b>	
<b>Mat. Fachada:</b>	Granito
<b>Mat. Estrutura:</b>	Granito, madeira
<b>Mat. Cuberta:</b>	Madeira, tella

Estado de Conservació	Bo
Uso Actual:	Sen uso
Alteracións Morfolóxicas	
Tipo:	
Data:	
Descrición:	
Proxecto:	
Axentes:	
Observacións:	Foi rehabilitado.
