## Canastro 9

Canastro

<b>Nomenclator:</b>	3206703
<b>Coord. UTM:</b>	X: 594678 Y: 4663332
<b>Concello:</b>	Rairiz de Veiga
<b>Parroquia:</b>	GUILLAMIL
<b>Lugar:</b>	Azoreiros
<b>Tipoloxía:</b>	Arquitectura Civil
<b>Tipo:</b>	Construcións de Almacenamento
<b>Subtipo:</b>	<b>Canastro</b>

<b>Denominación:</b>	<b>Canastro 9</b>
<b>Etapa Histórica:</b>	Idade Contemporánea
<b>Estilo relevante</b>	Popular

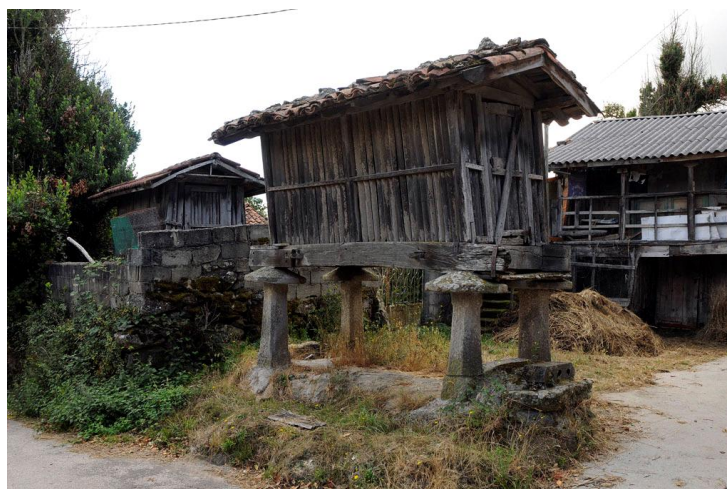
Canastro de madeira asentado sobre soleira e apoiado sobre esteos con tornarratos circulares sobre cada un dos esteos. A cámara está formada por balaústres verticais e dúas faixas en cruz. Ten porta en cada un dos lados penais e para facilitar o acceso dispón no chan dous chanzos de pedra.

Estado de Conservació	Malo
Uso Actual:	Sen uso

Observacións: En mal estado a estrutura (moi inclinada) e o tellado.
