## Canastro 11

040175

Canastro

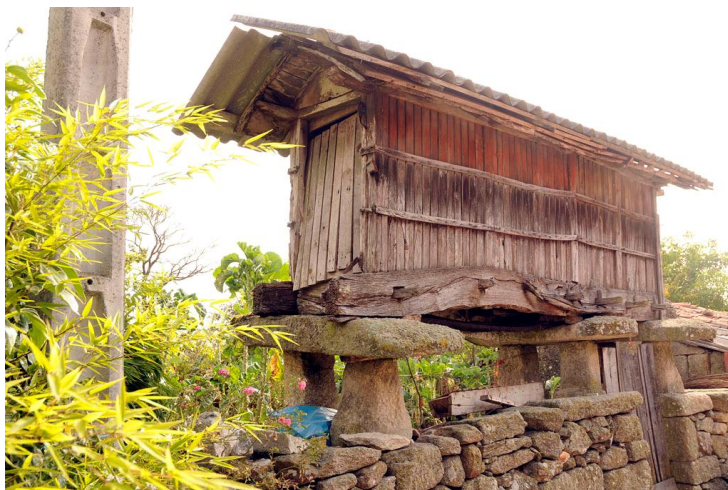
Canastro cun costal asentado sobre o muro da finca; no outro costal os esteos prolonganse ata chegar ao chan. Apoíase sobre tres pares de esteos con tornarratos lonxitudinais para cada par. O pasaventos do canastro aproveítase para situar a porta da finca. Ten porta nos dous lados penais. Cámara con balaústres verticais con dobre faixa horizontal. Conserva restos de policromía.

Estado de Conservació	Bo
Uso Actual:	Almacenamento
<b>Alteracións Morfolóxicas</b>	
Tipo:	Tellado de fibrocemento ao aire. Cableado enganchado a cámara do canastro.
Data:	
Descrición:	
Proxecto:	
Axentes:	
Observacións:
