## Canastro 4

040223

Canastro

<b>Nomenclator:</b>	3206703
<b>Coord. UTM:</b>	X: 596651 Y: 4665300
<b>Concello:</b>	Rairiz de Veiga
<b>Parroquia:</b>	GUILLAMIL
<b>Lugar:</b>	Rosén
<b>Tipoloxía:</b>	Arquitectura Civil
<b>Tipo:</b>	Construcións de Almacenamento
<b>Subtipo:</b>	<b>Canastro</b>
<b>Denominación:</b>	<b>Canastro 4</b>
<b>Etapa Histórica:</b>	Idade Contemporánea
<b>Estilo relevante</b>	Popular

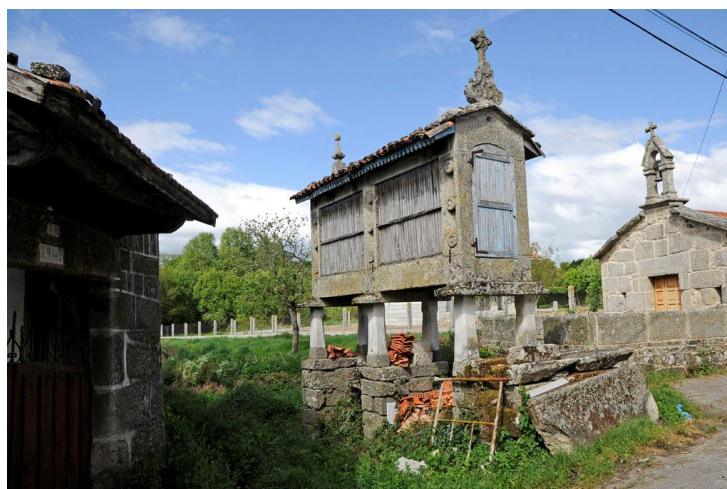
Canastro mixto sobre seis pés de pedra recubertos de ieso. Presenta tornarratos dunha peza sobre cada par de esteos: rectangulares co remate semicircular. As columnas están labradas, no espazo destinado aos respiradoiros, con roeles decorativos (seis en cada columna). Nas xunturas dos bloques de pedra pódense apreciar as grapas de unión de ferro. Os balaústres están dispostos verticalmente con faixa horizontal de reforzo e aínda conservan restos de policromía en azul. Rematan os lados penais en topete con cruz e pináculo decorativos. No pé da cruz inscrición coa data no que supostamente se fixo o canastro.

Estado de Conservació	Bo
Uso Actual:	Almacenamento
Alteracións Morfolóxicas	
Tipo:	
Data:	
Descrición:	
Proxecto:	
Axentes:	
Observacións:	A cuberta, de tella tradicional, necesitaría unha intervención.
