## Canastro 3

040253

**Nomenclator:** 3206704  
**Coord. UTM:** X: 593668  
Y: 4660854  
**Concello:** Rairiz de Veiga  
**Parroquia:** LAMPAZA  
**Lugar:** Castrelo  
**Tipoloxía:** Arquitectura Civil  
**Tipo:** Construcións de Almacenamento  
**Subtipo:** Canastro

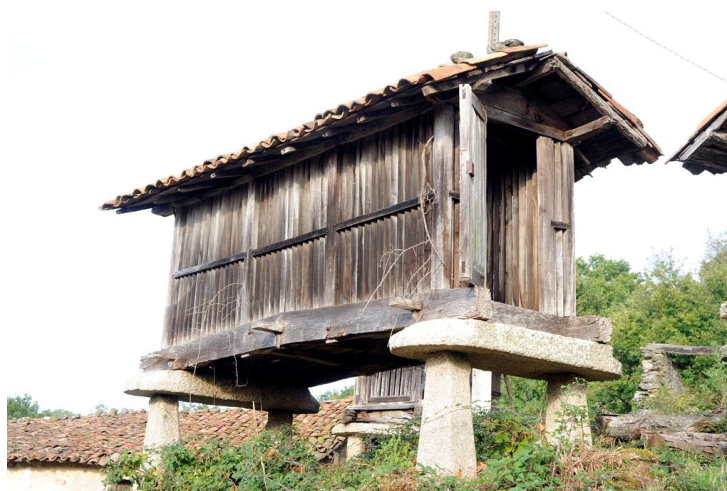
Canastro de madeira sobre esteos de sección cadrada con tornarratos lonxitudinal, dunha peza, para cada par de esteos. A cámara está formada por balaústres verticais, con faixa de reforzo horizontal.

Estado de Conservació	Bo
Uso Actual:	Sen uso
Alteracións Morfolóxicas	
Tipo:	
Data:	
Descrición:	
Proxecto:	
Axentes:	
Observacións:	Estrutura en mal estado. Falta parte das tellas: a estrutura de madeira está ao descuberto. Falta un dos lados penais.
