## Canastro 6

040268

Canastro

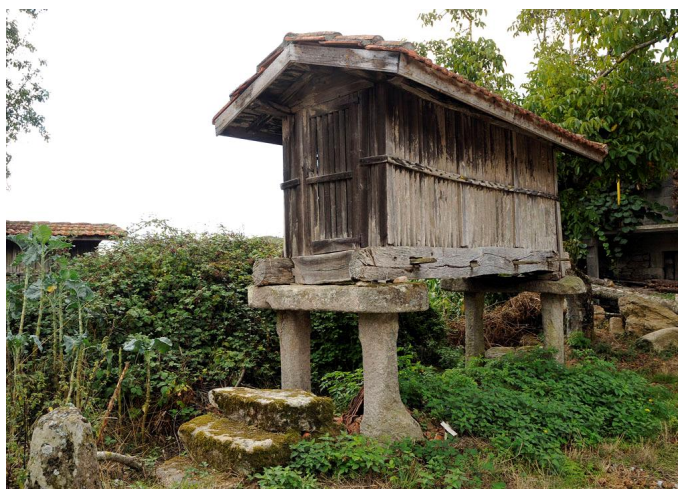
Canastro de madeira, sobre catro esteos prismáticos de pedra, con tornarratos dunha soa peza, sobre cada par. A cámara está formada por balaustres verticais cunha faixa horizontal nos costais. Ten porta nos dous penais e chanzos de pedra no chan. A cuberta ten un beirado con bastante voo sobre toda a estrutura do canastro.

Está situado nunha airea central da aldea.

Estado de Conservació	Regular
Uso Actual:	Almacenamento
<b>Alteracións Morfolóxicas</b>	
Tipo:	Tellado rehabilitado con tella francesa.
Data:	
Descrición:	
Proxecto:	
Axentes:	
Observacións:	A rehabilitación do tellado fíxose con tella francesa, que non é a tradicional.

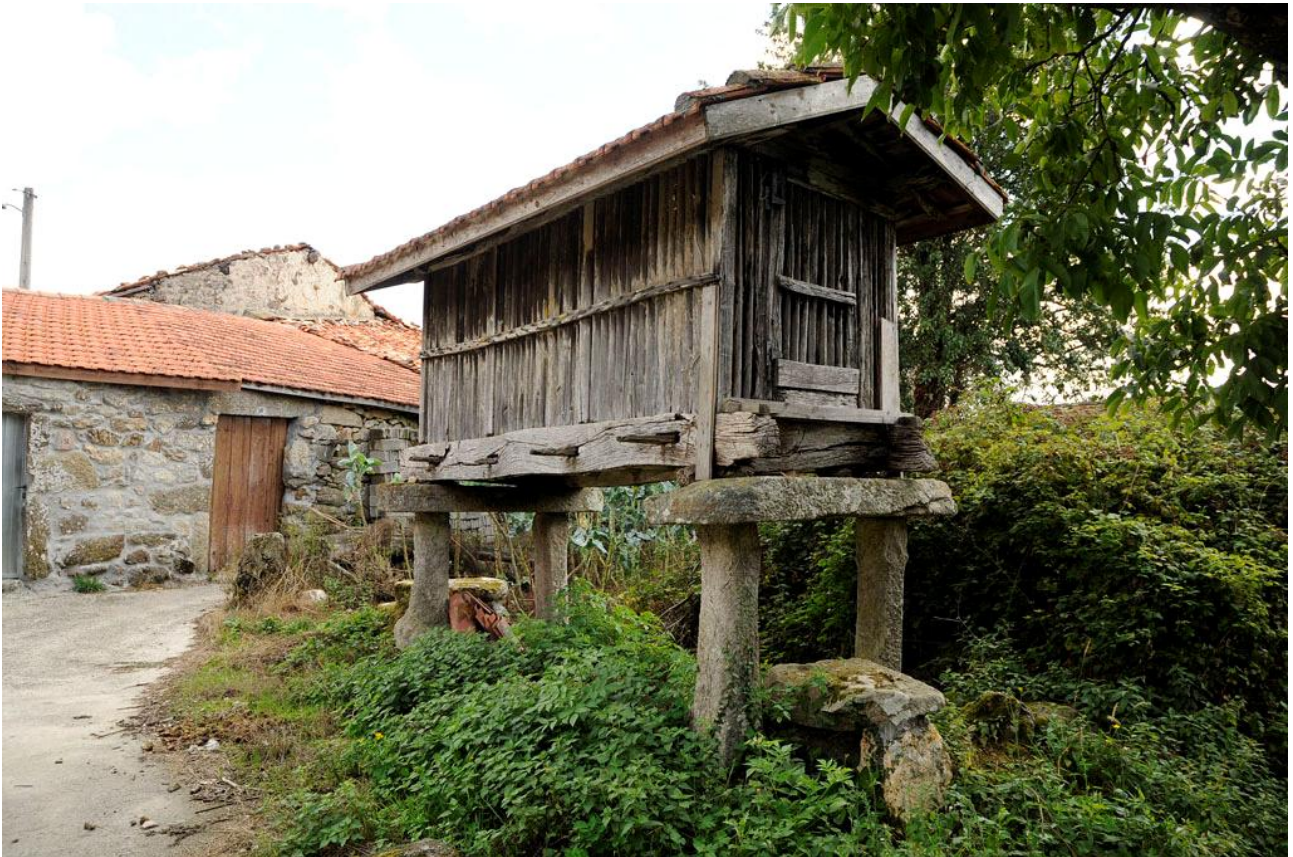
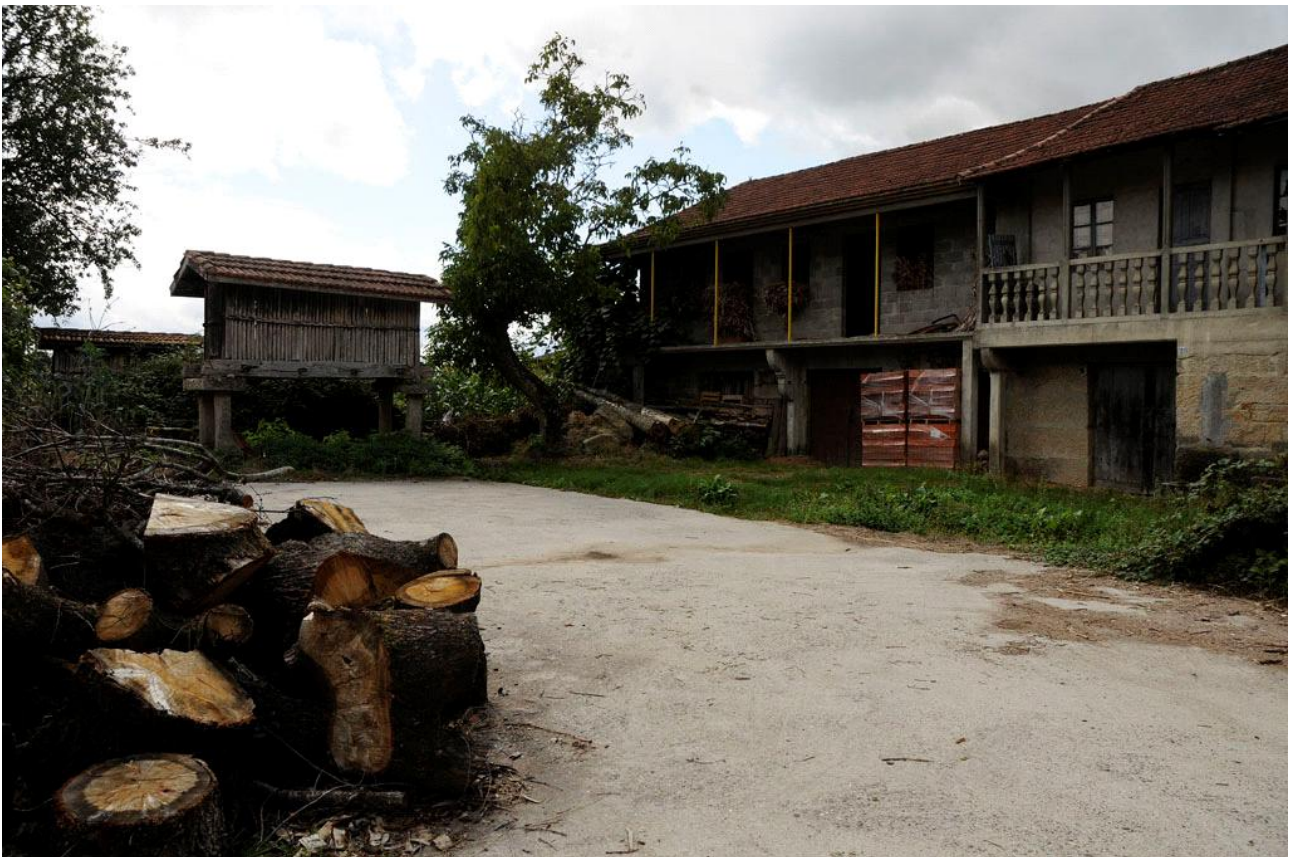
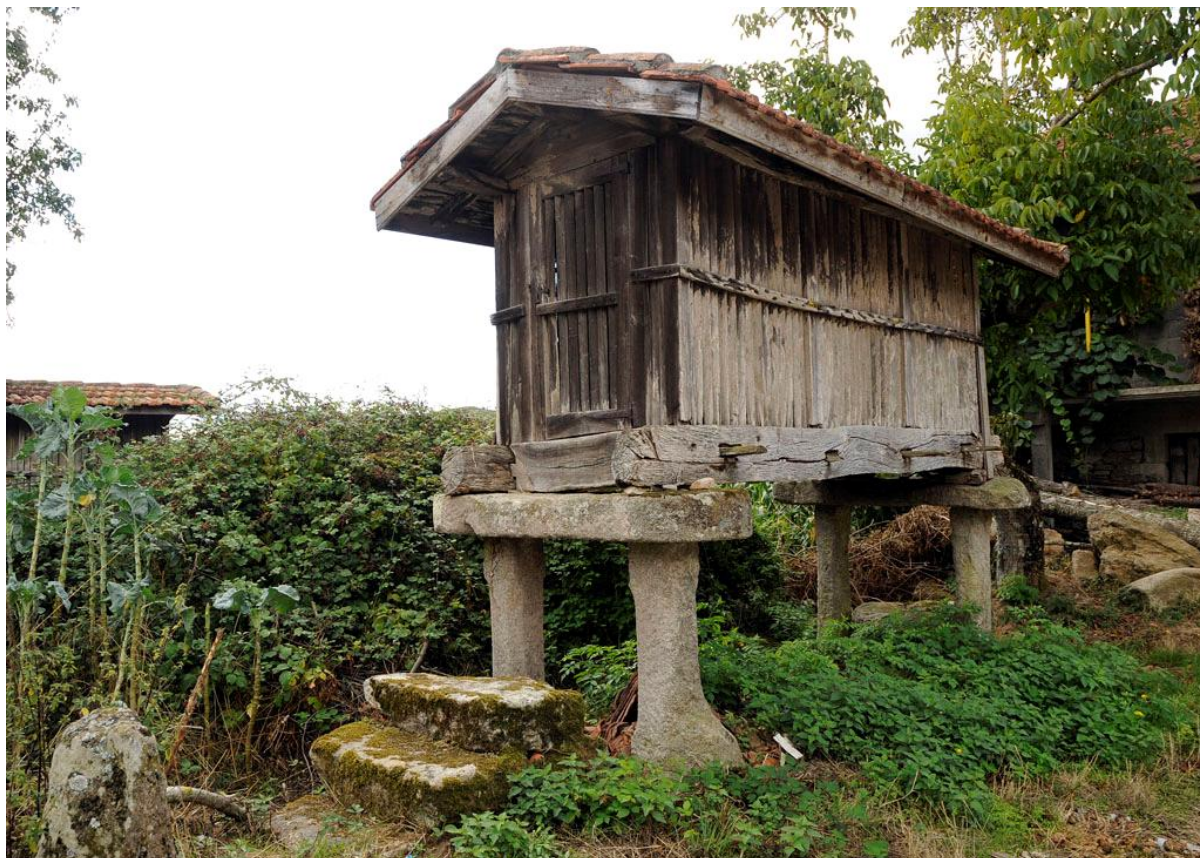
**Mat. Estrutura:** Granito, madeira

**Mat. Cuberta:** Madeira, tella
