Canastro 8

040270

Canastro

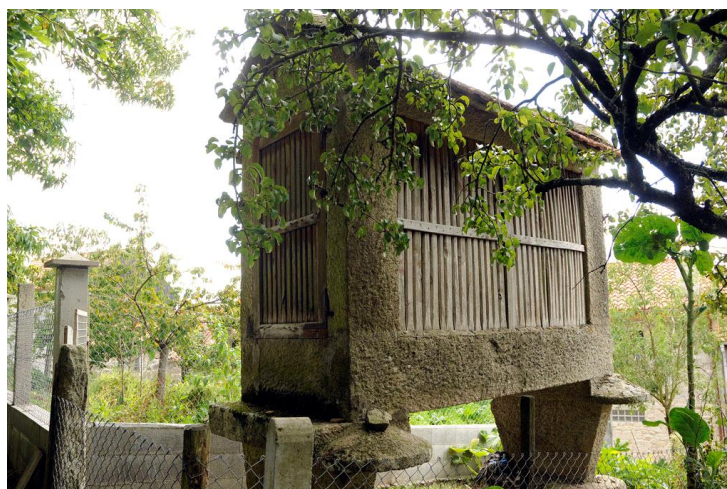
Canastro mixto, sobre cepas, con tornarratos lonxitudinais, cos extremos labrados de forma semicircular coa parte superior cónica. A cámara está formada por balaústres verticais con faixa horizontal e faixa vertical, describindo forma de cruz. O tellado ten voadizo, soamente por riba dos costais.

Estado de Conservació	Bo
Uso Actual:	Almacenamento
Alteracións Morfolóxicas	
Tipo:	Tellado rehabilitado con tella francesa.
Data:	
Descrición:	
Proxecto:	
Axentes:	
Observacións:	Utilizouse na rehabilitación do tellado tella inadecuada.
