Muíño do Gaitero Antonio ou do Pontillón

040275

Muíño

Nomenclator:	3206704
Coord. UTM:	X: 593772 Y: 4662618
Concello:	Rairiz de Veiga
Parroquia:	LAMPAZA
Lugar:	Crespos
Tipoloxía:	Arquitectura Civil
Tipo:	Construcións de Transformación
Subtipo:	Muíño

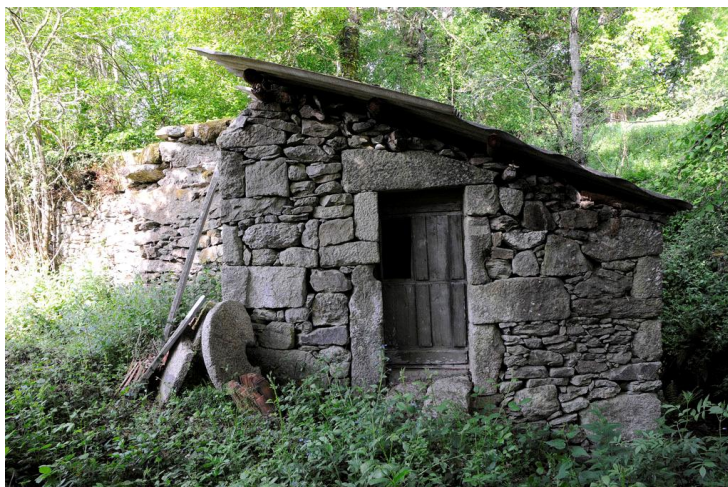
Edificio de planta rectangular con paramento de cachotería asentada en seco e tellado a unha vertente. É un edificio sen vans, só un pequeno respiradoiro no andar destinado ao tremiñado. No seu interior conserva as moas e os rodicios de ferro, ten dúas que hoxe xa non desempeñan a súa función.

Nas agullas da porta de entrada conserva inscricións que fan referencia a diferentes anos.

Estado de Conservació Malo

Tipo: Levantaron o tellado utilizando fibrocemento que non se recubriu siquera de tella.

Observacións: Aínda que se conservan as dúas moas e os rodicios, está todo o conxunto en estado de abandono.
