## Canastro 2

040277

<b>Nomenclator:</b>	3206704
<b>Coord. UTM:</b>	X: 593153 Y: 4661616
<b>Concello:</b>	Rairiz de Veiga
<b>Parroquia:</b>	LAMPAZA
<b>Lugar:</b>	Gándara
<b>Tipoloxía:</b>	Arquitectura Civil
<b>Tipo:</b>	Construcións de Almacenamento
<b>Subtipo:</b>	<b>Canastro</b>
<b>Denominación:</b>	<b>Canastro 2</b>
<b>Etapa Histórica:</b>	Idade Contemporánea
<b>Estilo relevante</b>	Popular
<b>Outros Estilos:</b>

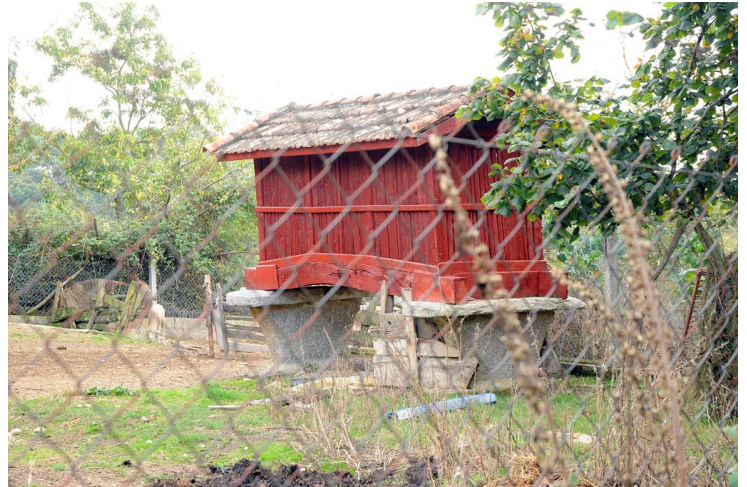
Canastro de madeira sobre cepas con tornarratos lonxitudinais, A cámara está formada por balaústres verticais cunha faixa horizontal que recorre todo a estrutura. Ten unha soa porta nun dos penais. A grade non é recta se non que está moi arqueada. É un canastro moi remozado, policromado en vermello e coas partes de pedra de nova factura.

Estado de Conservació	Bo
Uso Actual:	Almacenamento
Alteracións Morfolóxicas	
Tipo:	Tellado rehabilitado con tella francesa.
Data:	
Descrición:	
Proxecto:	
Axentes:	
Observacións:	Non se utilizou, para a rehabilitación, a tella tradicional.
