Canastro 1

040284

Canastro

Nomenclator: 3206704
Coord. UTM: X: 594494
 Y: 4660842
Concello: Rairiz de Veiga
Parroquia: LAMPAZA
Lugar: Lama de Paio
Tipoloxía: Arquitectura Civil
Tipo: Construcións de Almacenamento
Subtipo: Canastro

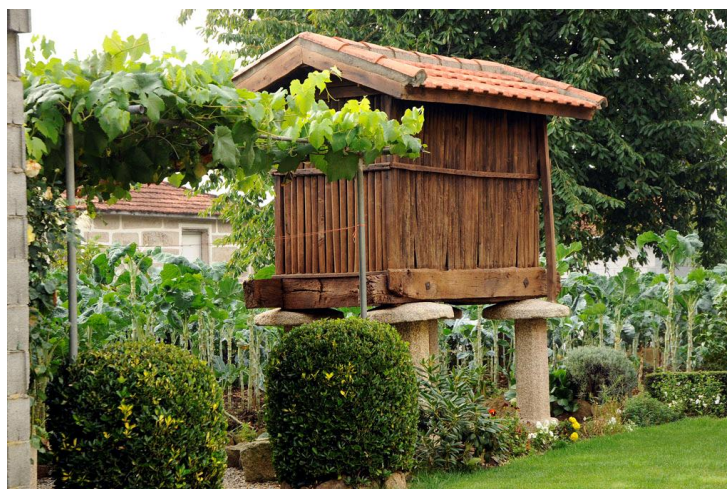
Canastro de pequenas dimensións, sobre catro esteos de sección prismática con tornarratos circular en cada un deles. Cámara formada por balaústres verticais con faixa horizontal, e un puntal de reforzo. Ten porta nun dos lados penais. O tellado ten forte voadizo sobre toadalas caras do canastro.

A estrutura de madeira está tratada e barnizada e os esteos semellan de nova factura.

Estado de Conservació	Bo
Uso Actual:	Almacenamento
Alteracións Morfolóxicas	
Tipo:	Cuberta rehabilitada con tella francesa.
Data:	
Descrición:	
Proxecto:	
Axentes:	
Observacións:	Non se utilizou tella tradicional para a rehabilitación da cuberta.
