Canastro 3

040302

Canastro

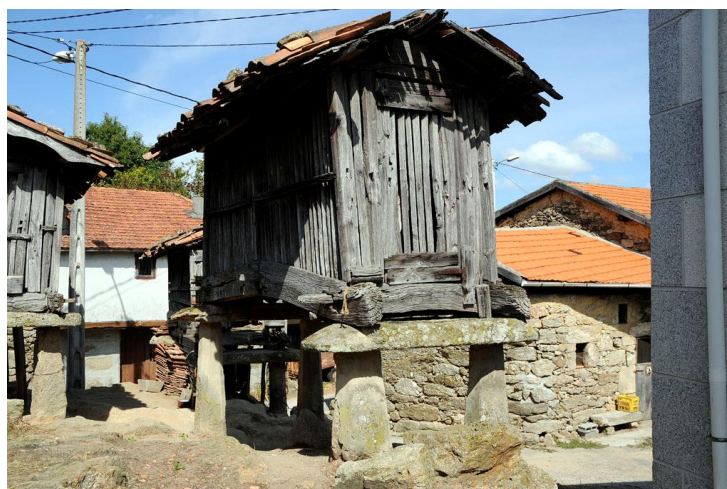
Canastro de madeira, sobre catro esteos de corte prismático, adaptados ao desnivel do terreo. Unha lousa de pedra sobre cada par de esteos, fai as función de tornarratos. Ten portas nun dos penais e balaústres verticais forman os costais, con dúas faixas cruzadas. Para dar máis consistencia a estrutura, utiliza un puntal de madeira apoiado no tornarratos.

Estado de Conservació	Malo
Uso Actual:	Almacenamento
Alteracións Morfolóxicas	
Tipo:	
Data:	
Descrición:	
Proxecto:	
Axentes:	
Observacións:	Aínda que a estrutura de madeira parece conservarse aceptablemente, o tellado está en moi mal estado e é posible o filtrado de auga.
