## Canastro 7

040306

Canastro

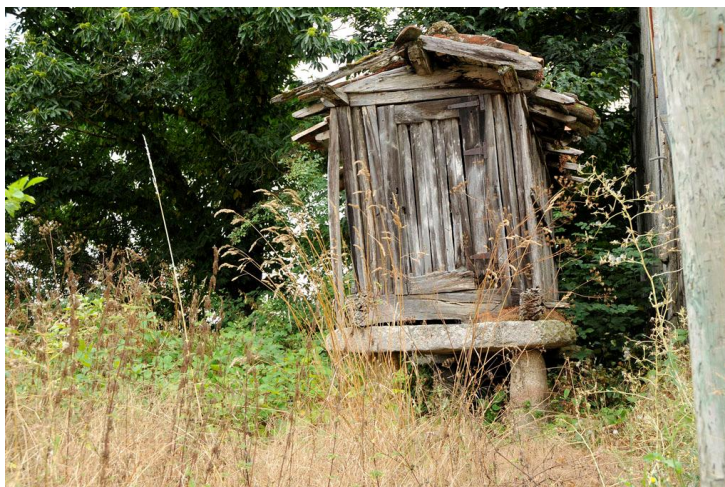
Canastro de madeira apoiado en esteos, cunha lousa de pedra lonxitudinal, sobre cada par de pés, facendo as funcións de tornarratos.

Estado de Conservació	Malo
Uso Actual:	Sen uso
Alteracións Morfolóxicas	
Tipo:	
Data:	
Descrición:	
Proxecto:	
Axentes:	
Observacións:	Tellado en moi mal estado, falta parte das tellas. Estrutura danada polas filtracións de auga. Ten un alto grao de inclinación.
