Canastro 11

040310

Canastro

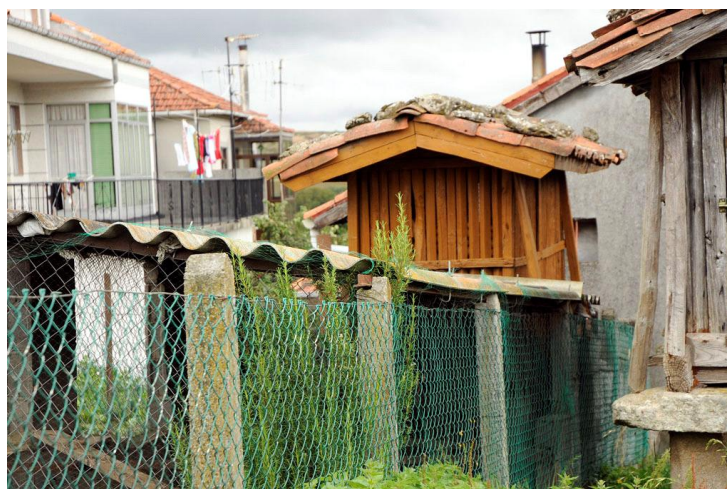
Canastro de madeira reformado. A cámara está formada por balaústres verticais cunha faixa horizontal que percorre os costais e un dos penais. Un puntal situado nos extremos dun dos costais, serve de reforzo da estrutura de madeira. Está policromado en marrón claro.

Mat. Estrutura: Granito, madeira

Mat. Cuberta: Madeira, tella

Estado de Conservació	Bo
Uso Actual:	Almacenamento
