Canastro 13

040312

Canastro

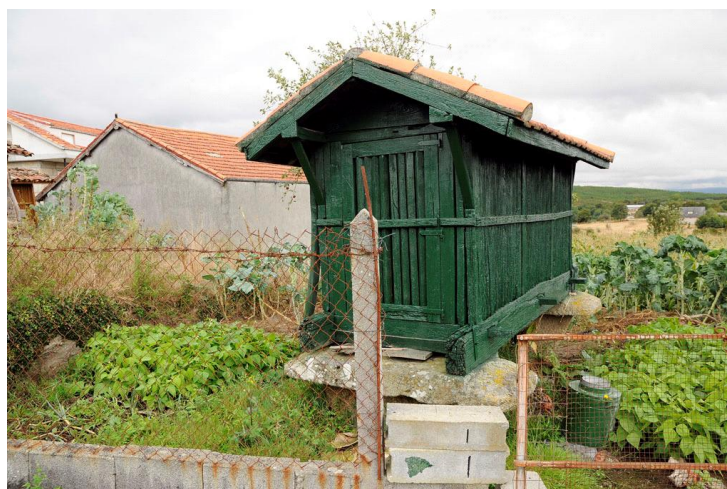
Canastro de madeira apoiado sobre cepas, con dúas lousas de pedra entre as cepas e a grade, que fan as funcións de tornarratos. A cámara está formada por balaústres verticais, cunha faixa horizontal e dúas paralelas as doelas ou balaustres. Nos extremos dun dos costais dispón de dous puntais para evitar a inclinación da cámara hacia ese lado. Ten porta nun dos penais. Para soste o forte voo do tellado sobre os penais, conta cuns pequenos travesaños baixo os puntóns. Está policromado de color verde.

Mat. Estrutura: Granito, maeira

Mat. Cuberta: Madeira, tella

Estado de Conservació	Bo
Uso Actual:	Almacenamento
Alteracións Morfolóxicas	
Tipo:	Rehabilitouse o tellado con tella francesa.
Data:	
Descrición:	
Proxecto:	
Axentes:	
Observacións:
