Muíño 1

040332

Muíño

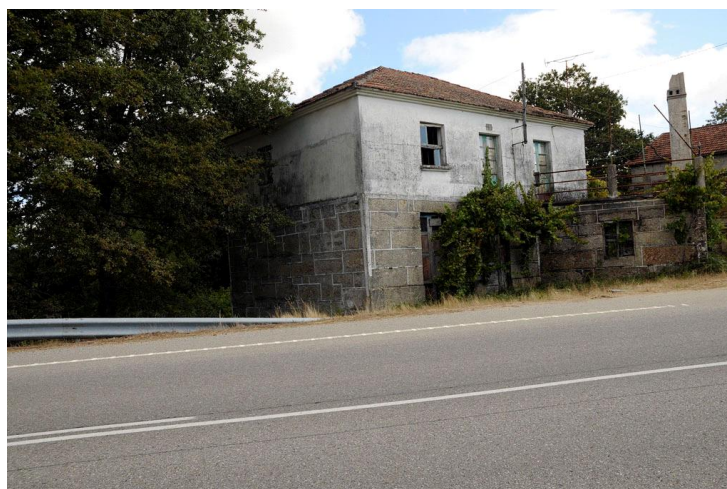
Muíño ao que se lle superpuxo en 1952, un segundo andar, para destinalo a vivenda. Trátase dunha edificación de planta cadrada con tellado a catro augas. A fachada principal e as laterais están edificadas con muros de perpiaño e a traseira en cachotería. Desde o exterior só e visible a canle de auga, que presenta unha importante inclinación. Está situado na carretera que une Xinzo con Celanova, ao pé do Río Bidueiro.

Estado de Conservació	Regular
Uso Actual:	Sen uso
Alteracións Morfolóxicas	
Tipo:	Cuberta de tella plana.
Data:	
Descrición:	
Proxecto:	
Axentes:	
Observacións:	Non foi posible entrar no seu interior.
