## Canastro 11

040378

<b>Nomenclator:</b>	3206705
<b>Coord. UTM:</b>	X: 592660 Y: 4658753
<b>Concello:</b>	Rairiz de Veiga
<b>Parroquia:</b>	ORDES
<b>Lugar:</b>	Forxás
<b>Tipoloxía:</b>	Arquitectura Civil
<b>Tipo:</b>	Construcións de Almacenamento
<b>Subtipo:</b>	Canastro

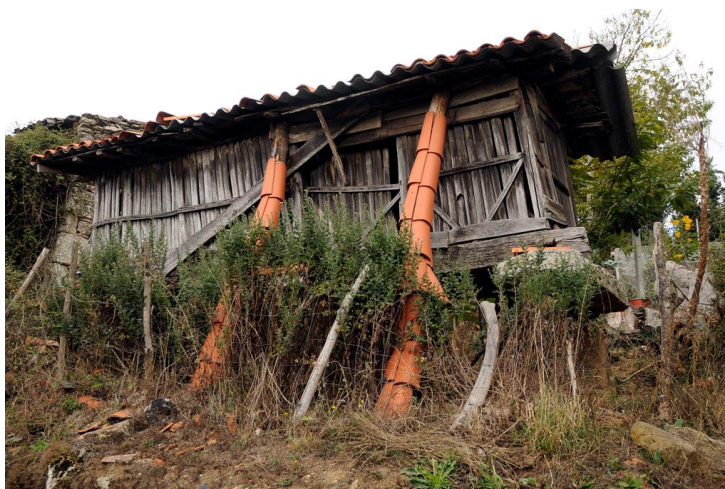
Canastro de madeira apoiado sobre seis esteos de sección cadrada. Os pares dos extremos portan un tornarratos lonxitudinal, con labra de forma troncocónica. Cada pé central porta un tornarratos circular. A cámara está formada por balaústres verticais e unha faixa horizontal, con faixas en diagonal, unidas a ela, na parte inferior dos costais. A cámara apoia en puntais de reforzo recubertos de tella. Ten porta nos dous penais e nun dos costais.

Estado de Conservació	Malo
Uso Actual:	Almacenamento
<b>Alteracións Morfolóxicas</b>	
Tipo:	Puntais recubertos de tella. A cuberta leva fibrocemento por debaixo da tella.
Data:	
Descrición:	
Proxecto:	
Axentes:	
Observacións:	A cámara está en mal estado de conservación, faltan algunhas doelas, e o canastro está inclinado. O tellado requiriría dunha mellor rehabilitación.
