Forno Comunal

040385

Forno

Nomenclator:	3206705
Coord. UTM:	X: 594378 Y: 4657328
Concello:	Rairiz de Veiga
Parroquia:	ORDES
Lugar:	Igrexario, O
Tipoloxía:	Arquitectura Civil
Tipo:	Construcións de Transformación
Subtipo:	Forno

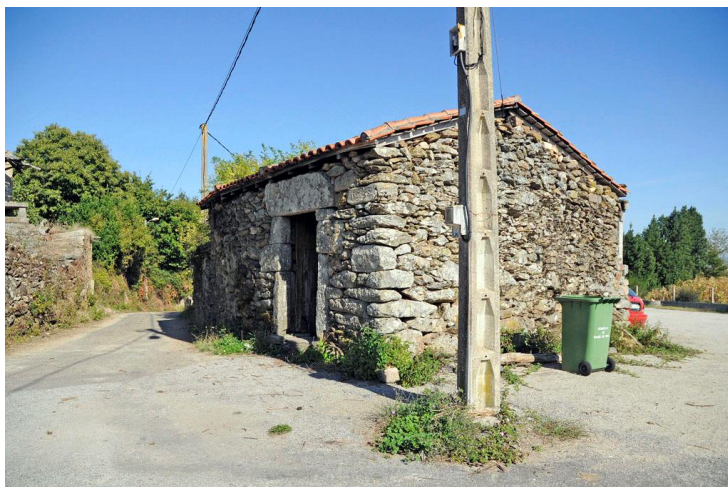
Edificio de planta rectangular con muros de cachotería sen encintar, menos na parede leste que foi substituída por bloques de cemento. Está cuberto por tellado a dúas augas. No seu interior, o vaso do forno, que ocupa todo un muro, ten borralleira e lar prolongado en umbreira ou escoal.

Como no caso do edificio, o forno, sufriu rehabilitacións pouco afortunadas, utilizando bloques de cemento para cubrir algunhas zonas. Situado en ángulo de 90º, atópase o tendal de pedra.

Estado de Conservació	Bo
Uso Actual:	Transformación de produtos
Alteracións Morfolóxicas	
Tipo:	Utilizouse bloques de cemento na rehabilitación dun dos muros da edificación e incluso no vaso do forno.
Data:	
Descrición:	
Proxecto:	
Axentes:	
Observacións:	Realizouse unha rehabilitación inadecuada tanto do edificio como do vaso do forno, utilizando materiais (cemento) que non son os tradicionais.
