Canastro 2

040393

Canastro

Denominación: Canastro 2
Etapa Histórica: Idade Contemporánea
Estilo relevante: Popular

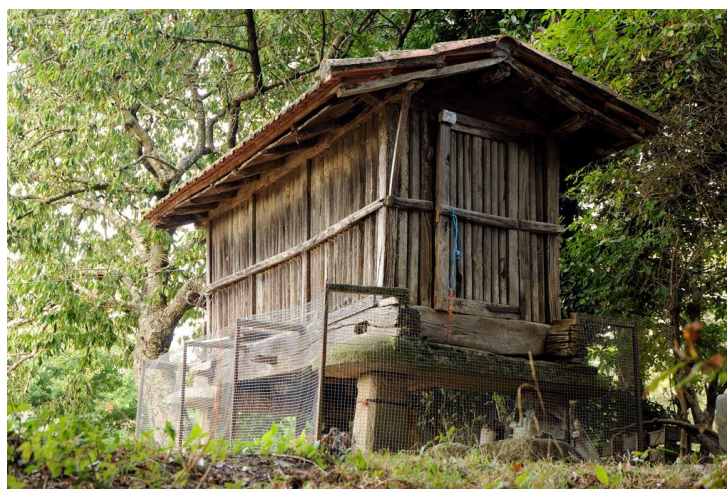
Canastro de madeira sobre dous pares de esteos de sección cuadrangular, cunha lousa de pedra lonxitudinal, sobre cada par, facendo as funcións de tornarratos. A cámara está formada por balaústres verticais, con faixas cruzadas: unha horizontal e dúas paralelas as doelas, que separan os costais en tres tramos. Aínda que ten porta nos dous lados penais, unha delas foi inutilizada; Para soste-lo vó do terllado, dispón de travesaños, nos penais, que axudan a ter conta dos puntóns. O espazo entre esteos aproveitouse para ser utilizado como curral. Para soste-la estrutura utiliza puntóns de madeira nun dos lados penais.

Estado de Conservació	Regular
Uso Actual:	Almacenamento
Alteracións Morfolóxicas	
Tipo:	Tellado cuberto con tella francesa.
Data:	
Descrición:	
Proxecto:	
Axentes:	
Observacións:	O tipo de tella máis apropiado, na rehabilitación do tellado, é a tella curva do país.
