Par de canastros

040421

Canastro

Nomenclator:	3206705
Coord. UTM:	X: 593809 Y: 4656525
Concello:	Rairiz de Veiga
Parroquia:	ORDES
Lugar:	Penelas
Tipoloxía:	Arquitectura Civil
Tipo:	Construcións de Almacenamento
Subtipo:	Canastro

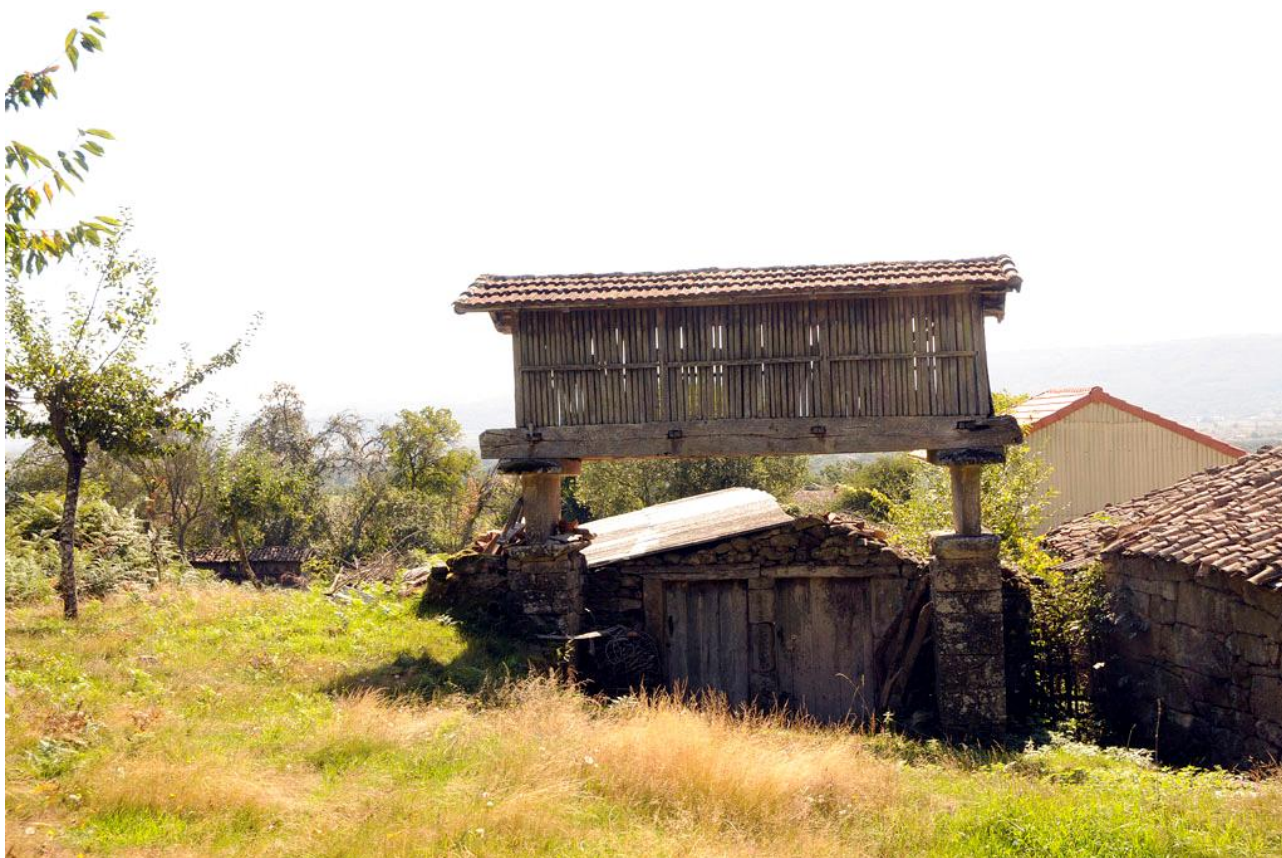
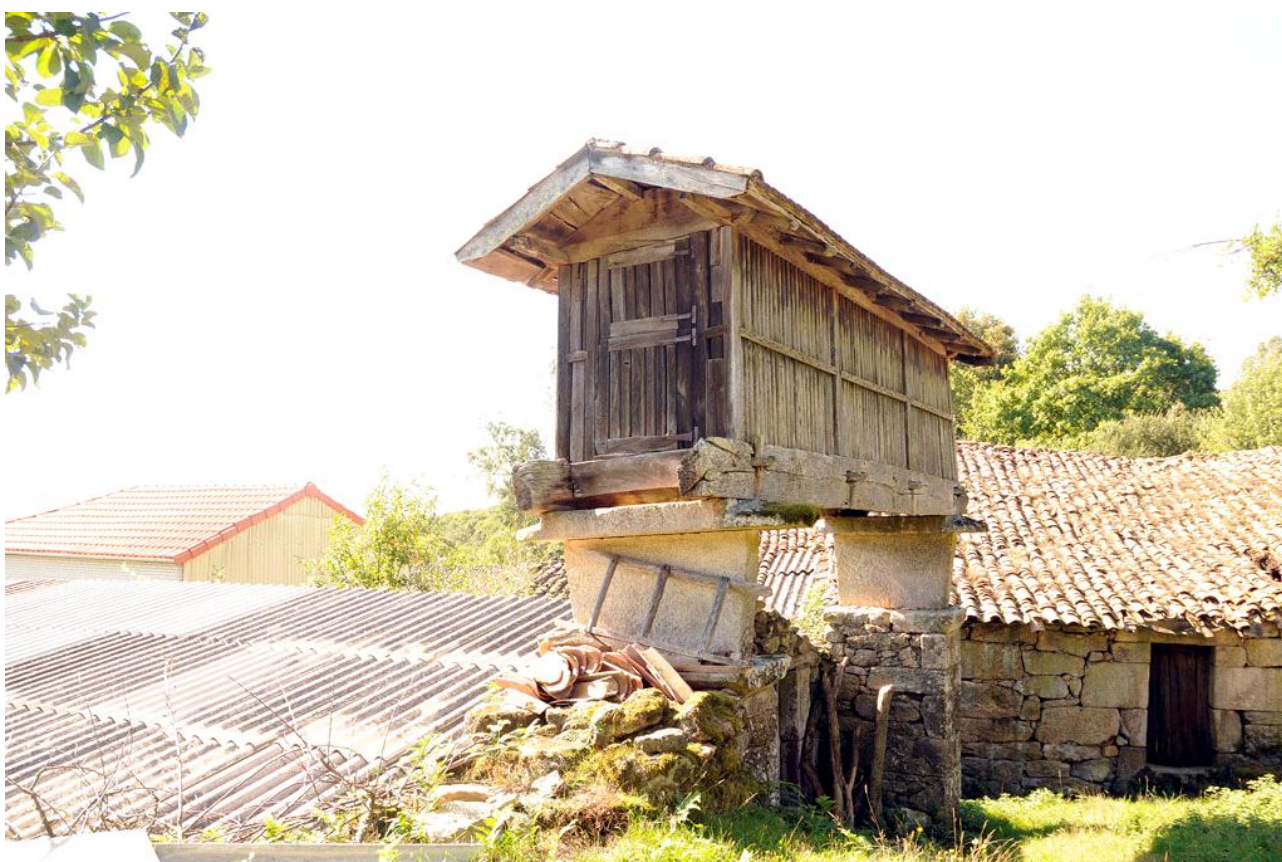
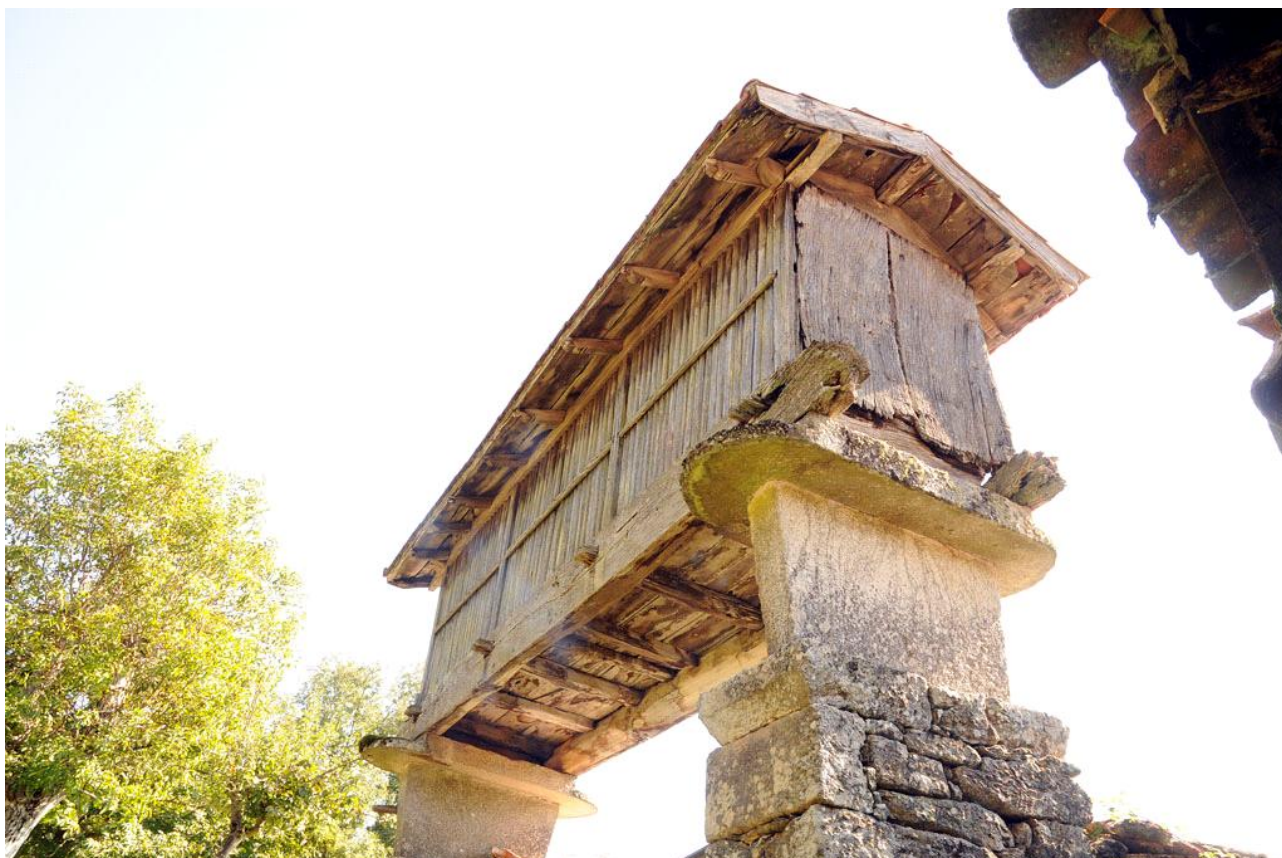
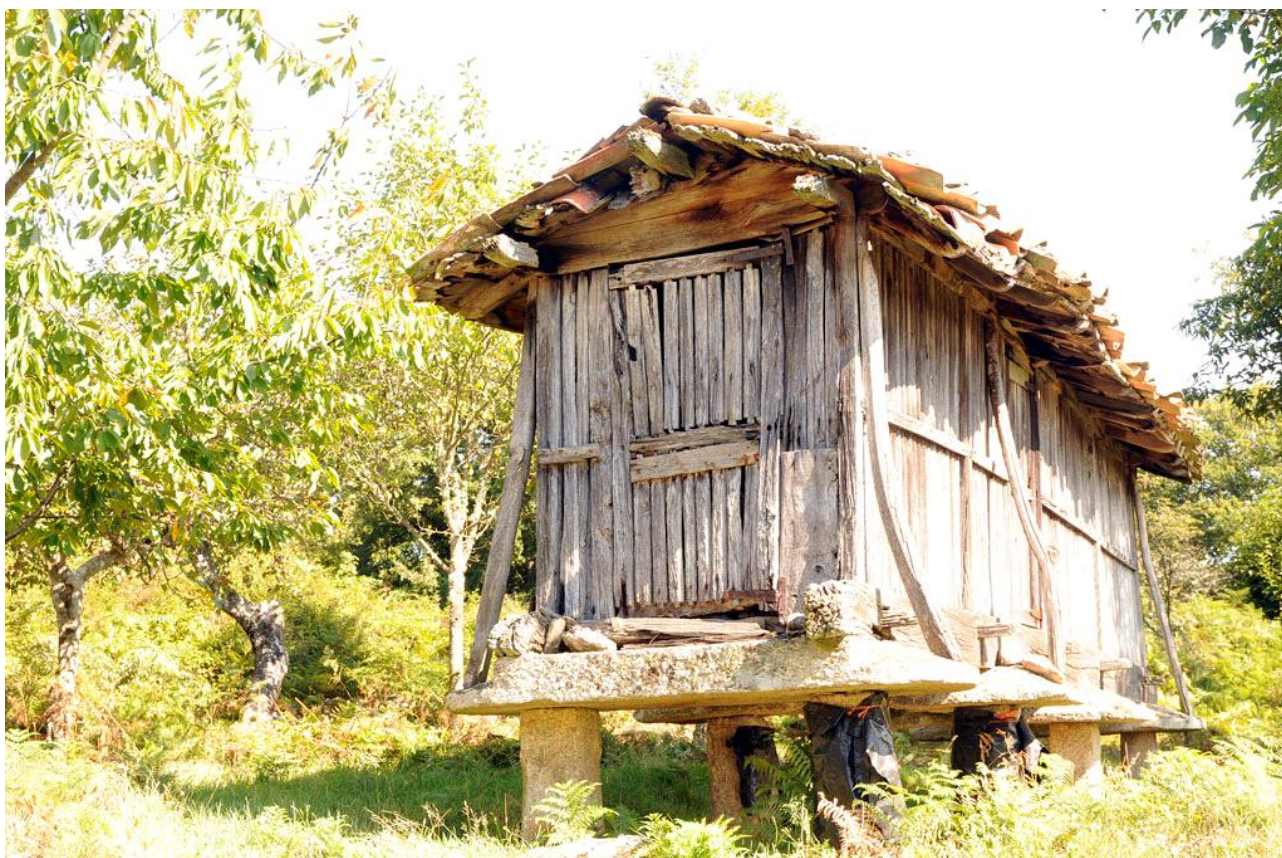
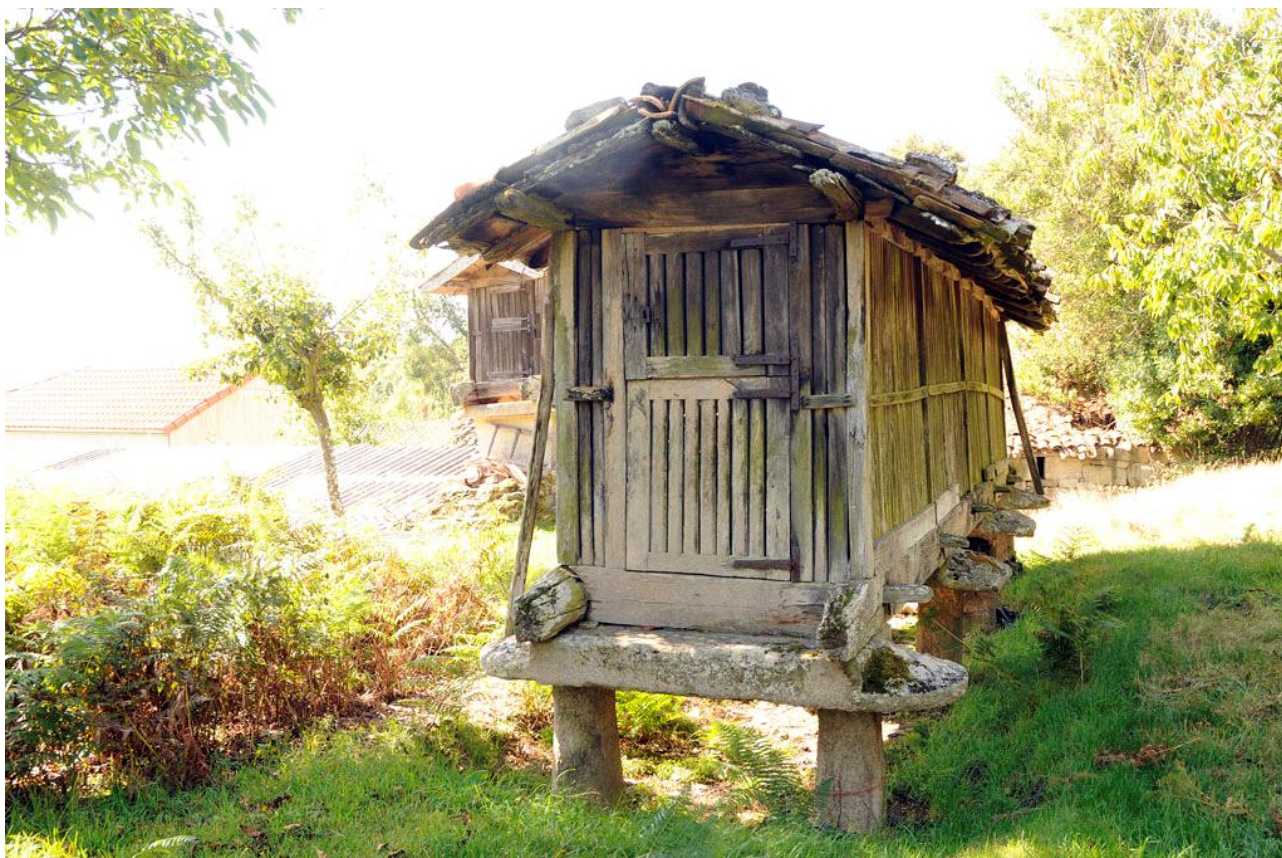
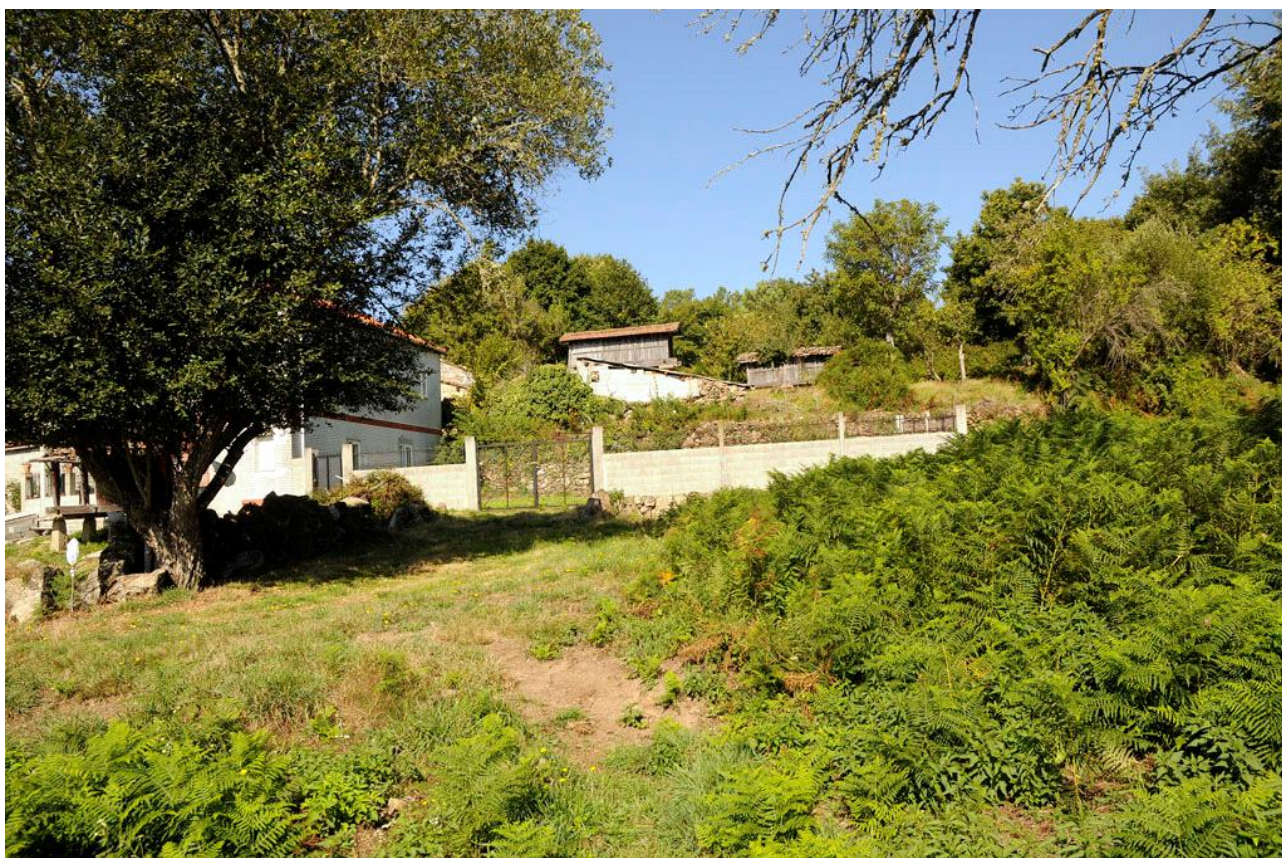
Aira situada a 30 m. da "Aira da Fonte". Conserva dous canastros de madeira, o primeiro, situado aos pes dun palleiro, é de boa ventilación: apoia dúas cepas en dous soleiras altas, cunha cámara de balaústres verticais, dúas faixas no mesmo senso e unha horizontal de reforzo. Ten porta nun dos penais, a que se accede por medio dunha escaleiriña de madeira.

Un segundo canastro, situada máis baixo, apoia en catro pares de esteos de sección cadrada, con tornarratos lonxitudinais para cada par de pés, que serven de base a unha cámara de madeira con balaústres verticais, tres faixas nese mesmo senso e unha horizontal, a cal serve de reforzo, xunto con puntais de madeira que desde os costais, apoian nos tornarratos.

Estado de Conservació Regular
Uso Actual: Almacenamento
Alteracións Morfolóxicas
Tipo: O canastro asentado sobre soleira ten cuberta de tella francesa.
Data:
Descrición:
Proxecto:
Axentes:
Observacións: O estado de conservación dos dous canastros é bastante bó. O máis baixo, conserva o tellado en mal estado, mentres que o situado sobre soleira sufriu unha intervención no tellado pouco afortunada.
