Canastro 11

040482

Canastro

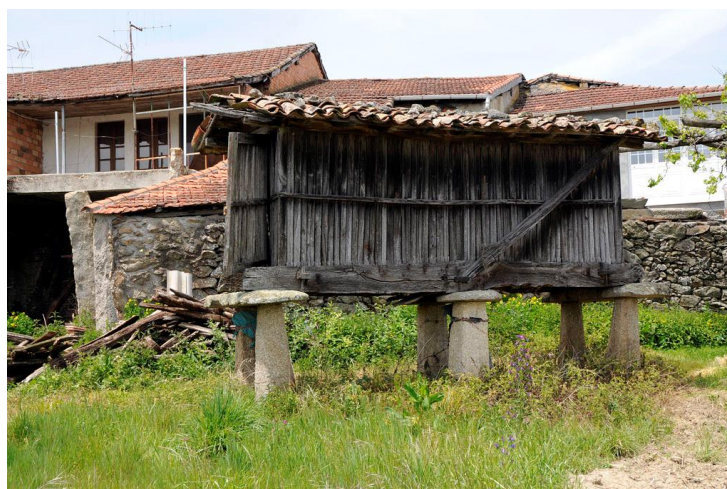
Canastro de madeira sobre tres pares de esteos de sección cuadrangular, máis anchos na base e coas aristas achaflanadas. Cada par porta unha lousa de pedra, con funcións de tornarratos. A cámara está formada por balaústres verticais, e faixa de reforzo horizontal, complementada por travesas de madeira, nos costais. Ten porta nos dous penais.

Estado de Conservació	Regular
Uso Actual:	Almacenamento

Observacións: Tellado en bastante mal estado, pode propiciar as filtracións de auga na cámara.
