Capela de Nosa Señora da Mercé

040500

Capela

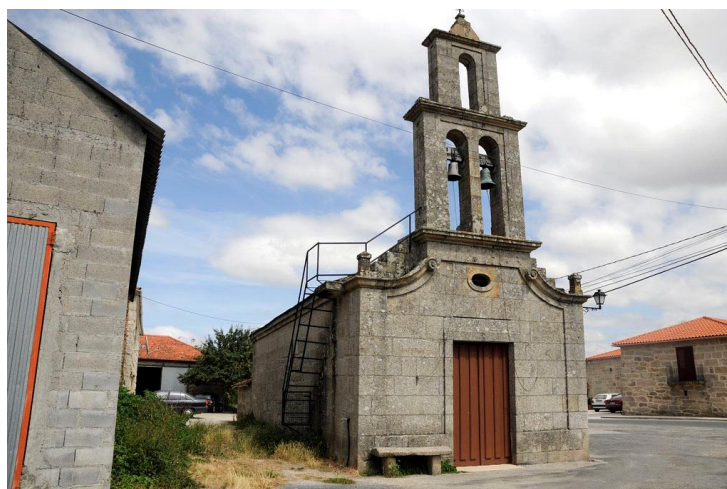
Capela de planta rectangular con muros de perpiaño ben traballados e cuberta a dúas augas. Na fachada, porta alintelada e sobre ela un óculo elíptico. Os muros están articulados por bandas. Na parte superior cornixa rematada en espiral e espadana de dous corpos; o primeiro corpo de dous arcos, sobre el un segundo corpo dun arco con remate en cruz.

A fábrica é de 1721 con reformas posteriores. Tén un retablo de Xerónimo Rodríguez, do século XVIII, cunha boa talla de San Sebastián (De Juana, 1993).

Estado de Conservació Bo
 Uso Actual: Relixioso
 Alteracións Morfolóxicas
 Tipo: Cuberta con tella francesa.
 Data:
 Descrición:
 Proxecto:
 Axentes:
 Observacións:
