## Forno comunal

050020

**Denominación:** Forno comunal

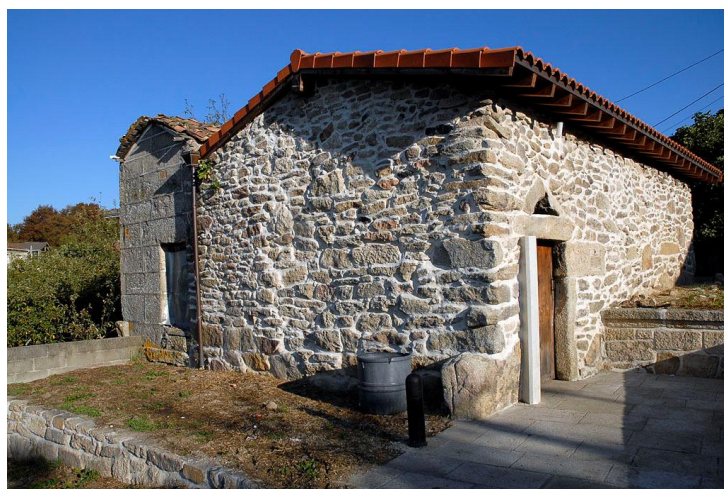
Forno comunal de pranta rectangular, atópase moi preto da capela e do pazo dos Marquina. Unha recente intervención -en novembro do 2004 a cargo do obradoiro de emprego- deulle o aspecto que loce na actualidade. As paredes están realizadas en pedra de cachotería cun encinte de cemento de cor branco. A porta é alintelada e enriba do lintel conta cun arco de descarga. Cuberta a dúas augas con tella romana.

**Mat. Fachada:** Granito

**Mat. Estrutura:** Granito

**Mat. Cuberta:** Tella

**Estado de Conservació** Bo
