Pazo do Penedo / Pazo dos Marquina

050021

Datos de Localización

Nomenclator:	3207701
Coord. UTM:	X: 60140706 Y: 466063059
Concello:	Sandiás
Parroquia:	COUSO DE LIMIA
Lugar:	Vilariño das Poldras
Tipoloxía:	Arquitectura Civil
Tipo:	Pazos
Subtipo:	Pazo

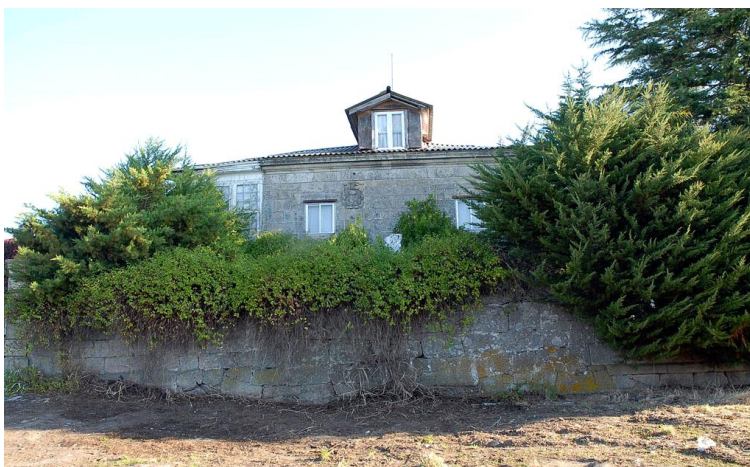
Este edificio de pranta irregular está organizado en torno a uns patios e un xardín. A súa situación sobre un grande penedo pode xustificar o nome da casa. Componse de pranta baixa e primeiro andar.

Na construción pódense apreciar dúas partes ben diferenciadas, unha delas que se correspondería coa parte máis antiga e que se dataría cara mediados do século XVI, e unha posterior que encadra máis nas construcións do século XIX. Os materiais cos que se levantan as paredes do edificio diferencian ben as etapas constructivas; a parte máis primitiva levántase a base de cachotería encintada e a máis moderna con sillares de boa labra.

A parte con máis riqueza arquitectónica á a máis moderna, a súa pranta debuxa unha forma rectangular. Dúas das súas fachadas quedan libres e outras dúas están adosadas á primitiva construción. Resulta interesante a fachada oeste onde aparece a parte central enmarcada por unhas pilastras pseudodóricas que percorren todo o paramento. Aquí ábreanse tres vanos, o do centro é unha porta que sae a un balcón apoiado nunha gran ménsula moldurada e protexido por unha baranda de ferro. Ós lados do balcón dúas fiestras con montante e tornachuvias semicircular. No resto da fachada ábrese varias fiestras e algunha porta máis arquitebadas pero xa máis sinxelas. Segundo Rivera Rodríguez, esta construción participa da arquitectura popular, proba disto é a falta de harmonía no conxunto da fachada pola irregularidade das proporcións.

Na fachada Norte conta cun pequeno escudo de armas ó pé dunha fiestra, e na fachada este, na parte que queda libre presenta unha galería sobre piares poligonais.

Conserva dous portalóns de entrada, un con acceso ó xardín e o outro con acceso ó patio. Este último é un grande portalón alintelado con porta de madeira de dúas follas. Aparece coroado no centro por unha cruz e ós lados uns elementos decorativos pétreos.
