Capela de San Pedro

050030

Capela

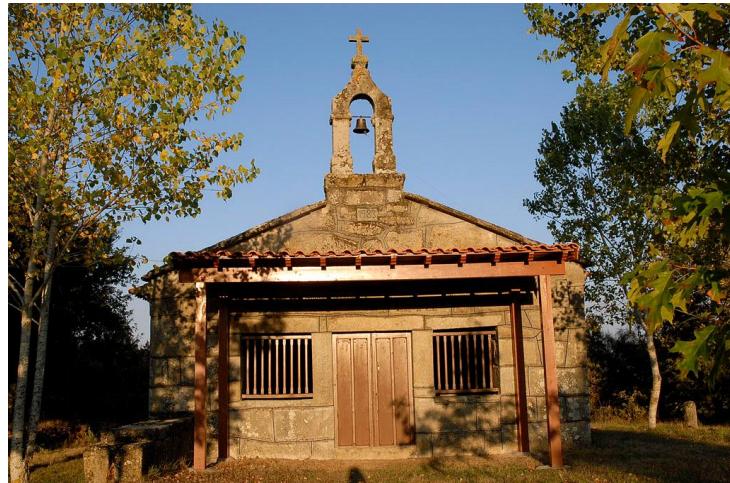
O edificio presenta planta rectangular e os muros ergúense a base de cachotería encintada, intercalando en ocasións perpiáños. Na fachada ábrese tres vans alintelados de consideración: a porta de acceso e unha fiestra cadrada a cada lado. Presenta sinxela espadana sobre basamento con listeiros no arranque da volta do arco. O conxunto aparece coroados por unha cruz latina pétreas cos brazos de sección cadrada. Recentemente foi engadido un cabido de madeira. Cuberta a dúas augas con tella romana.
