Lavadoiro

050052

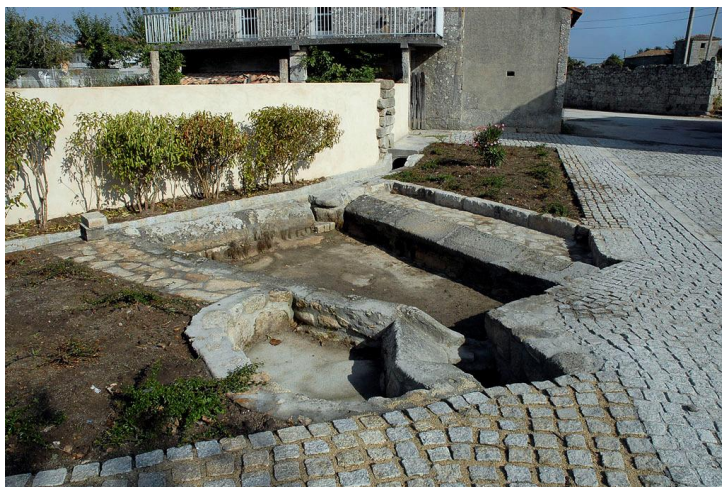
Foi sometido o conxunto a unha intervención recente, pavimentando o entorno máis inmediato con lastra e reservando unhas pequenas extensións de terreo para zonas axardinadas. A auga para o lavadoiro procede do río que atravesa ó núcleo e que se atopa moi próximo. No cauce do mesmo foi construída unha presa cunha canalización que leva a auga ata o estanque, a sobranse aproveitábase para regar uns prados próximos. O lavadoiro é irregular e atópase soterrado, a parte máis alta do mesmo está ó rás da terra.

Estado de Conservació	Bo
Uso Actual:	Aproveitamento doméstico da auga
Alteracións Morfolóxicas	
Tipo:	Na intervención que se levou a cabo fai pouco tempo foi pavimentado o entorno inmediato con lastra, un material que non concorda nin co ben nin co entorno inmediato
Data:	
Descrición:	
Proxecto:	
Axentes:	
Observacións:
