Cruceiro 2

050054

Cruceiro

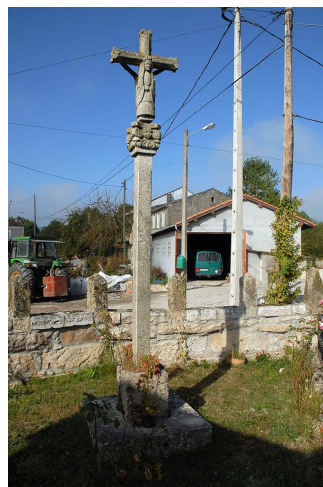
Cruceiro de propiedade privada asentado sobre unha plataforma dunha soa grada cadrada. O pedestal é cúbico coas arestas matadas na parte superior, este elemento deixa paso a un varal de sección cadrada cunha pequena imaxe de Santiago peregrino. O capitel bastante desenrolado queda dividido en dous rexistros, un superior con volutas nos ángulos e no medio de cada cara cabezas de anxos, e un inferior decorados a base de motivos vexetais. Coroa a obra unha cruz latina cos brazos de sección octogonal e remates en flor de azucena. A iconografía que presenta é por un lado un crucificado de tres cravos e polo outro unha Virxe das Dores sobre peaña e coroada, os dedos entrecollidos sobre o peito e vestida con longas roupas.

Segundo información da propietaria, a cruz foi comprada nun anticuario na vila de Verín e o resto foi feito de novo.

Estado de Conservación: Bo
