## Capela da Virxe do Pilar

060099

Capela

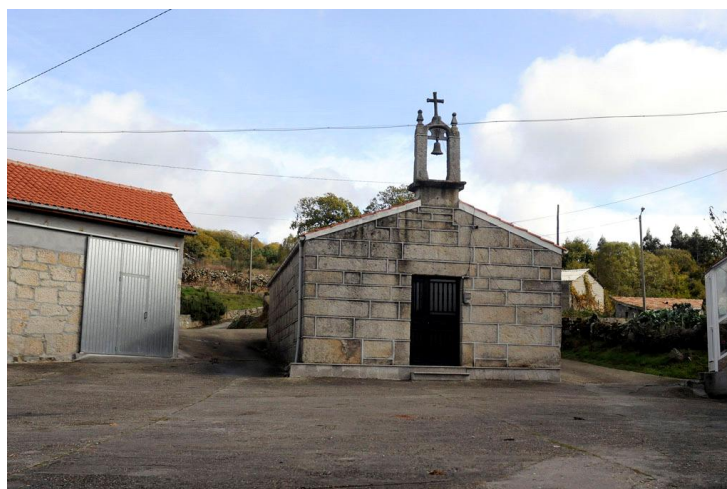
Edificio exento de planta rectangular, con muros de perpiaño encintado e cuberta a tres augas con armazón de madeira e tella mixta. Fachada principal sinxela, con porta alintelada e espadana dun só arco, sobre ático, rematada con cruz latina florenzada, no centro, e pináculos, aos lados. Sobre a porta, data inscrita no lintel: 1888.

**Estado de Conservación:** Bo  
**Uso Actual:** Relixioso

**Tipo:** Colocación de porta metálica.

**Observacións:** Sería conveniente retirar o cableado e o contador eléctrico das fachadas da capela.
