## Casa reitoral

070131

Casa Reitoral

<b>Nomenclator:</b>	3208202
<b>Coord. UTM:</b>	<b>X:</b> 613004 <b>Y:</b> 4652167
<b>Concello:</b>	Trasmiras
<b>Parroquia:</b>	CHAMOSIÑOS
<b>Lugar:</b>	Santa Baia de Chamosiños
<b>Tipoloxía:</b>	Arquitectura Civil
<b>Tipo:</b>	Casas Reitorais
<b>Subtipo:</b>	<b>Casa Reitoral</b>
<b>Denominación:</b>	<b>Casa reitoral</b>
<b>Etapa Histórica:</b>	Idade Moderna
<b>Estilo relevante</b>	Popular

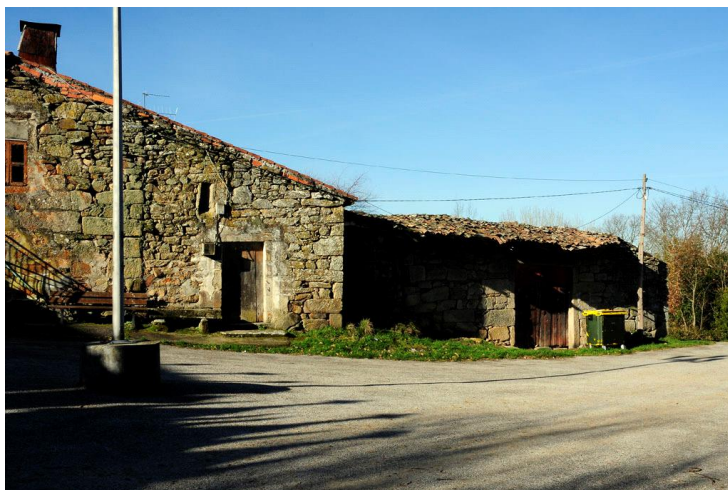
Atópase xusto ao lado da igrexa parroquial, de feito unhas das fachadas laterais forma parte do peche do adro e cemiterio. A vivenda presenta planta cuadrangular, cuberta de tella a catro augas e muros de perpiaño. Adosado a casa, ten un anexo con cuberta a unha auga e a zona da eira pechada con muros de cachotería.

A construción da vivenda propiamente dita ten planta cadrada co baixo dedicado a uso agrícola e gandeiro, cun portón de acceso e co andar superior, empregado como zona habitacional. A fachada principal, atópase moi alterada, cunhas escaleiras de cemento con varanda metálica que dan acceso ao andar superior realizado en ladrillo e cemento pintado de cor rosa. Na planta baixa mantívose o muro de cachotería e o portón.

O anexo á vivenda ten forma rectangular, muros de cachotería e cuberta a unha auga. Adosado a esta construción, sitúase a eira pechada en cuxa fachada destaca un forno comunal de planta circular. E un engadido de bloque de cemento empregado como leñeira.

Na fachada traseira, de aspecto moi macizo a vivenda semella estar formada por dúas edificacións que repiten o mesmo esquema, ventá cadrada na zona de habitación, e respiradorio rectangular na planta baixa.

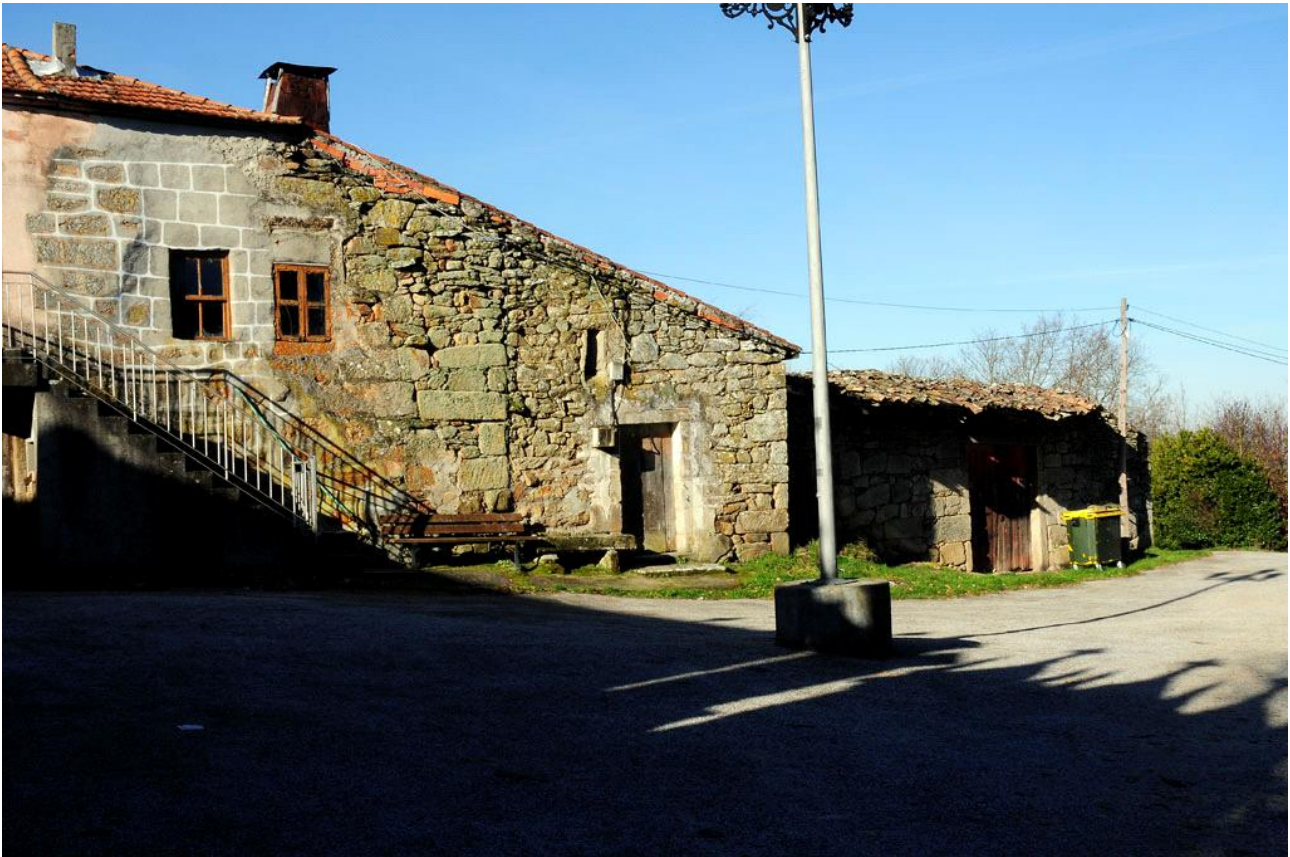
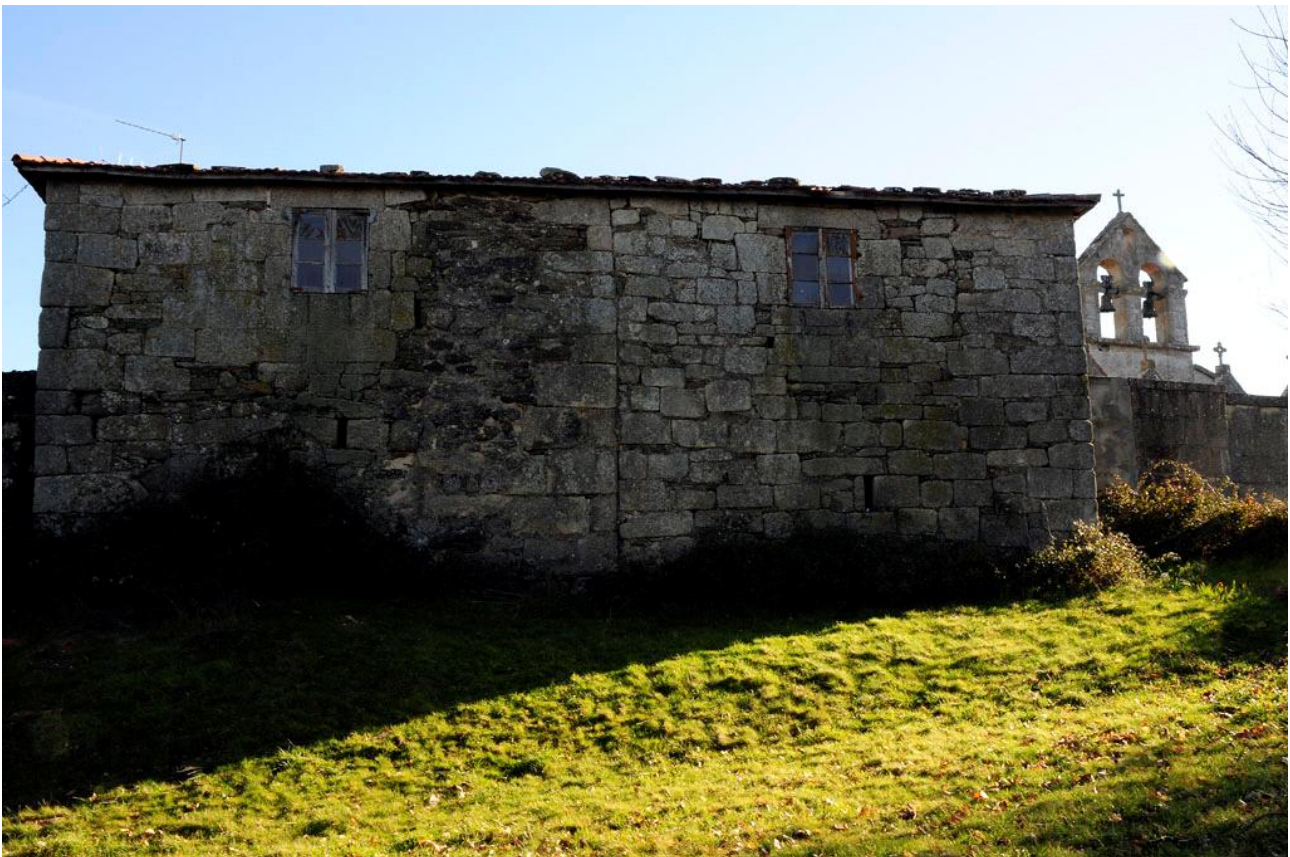
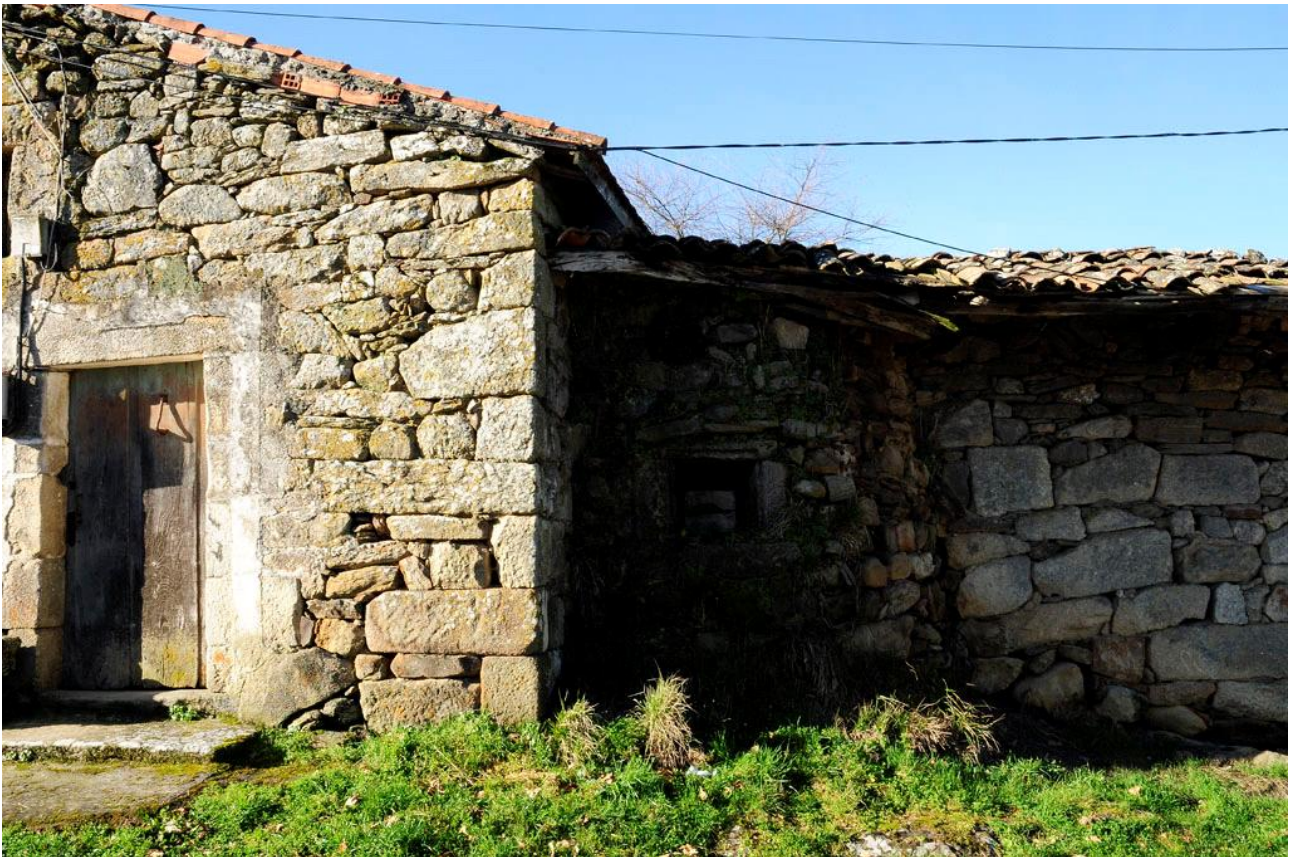
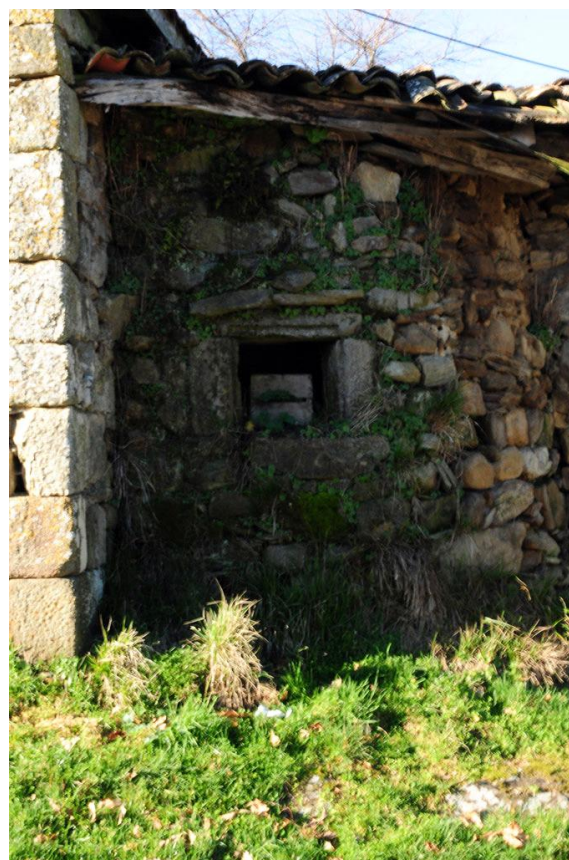
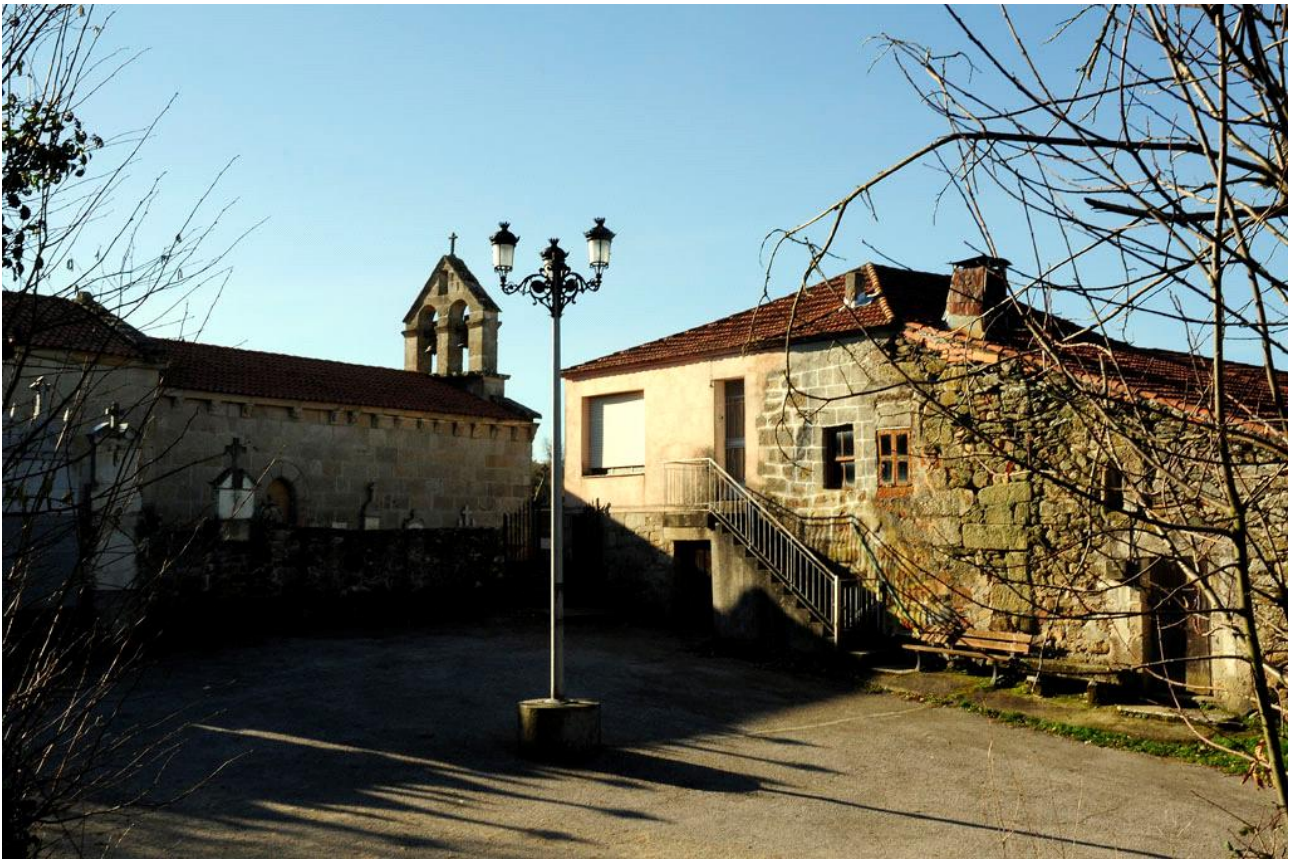
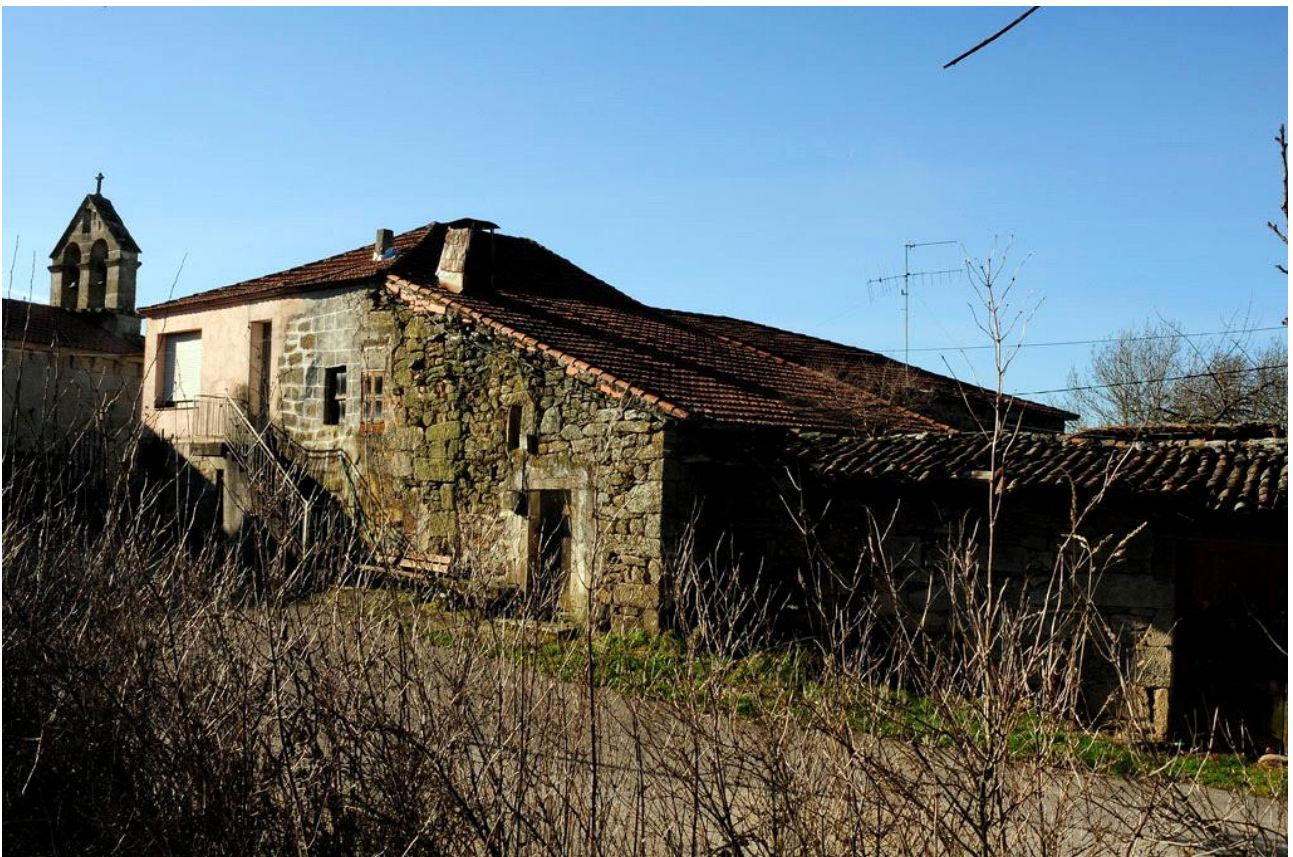
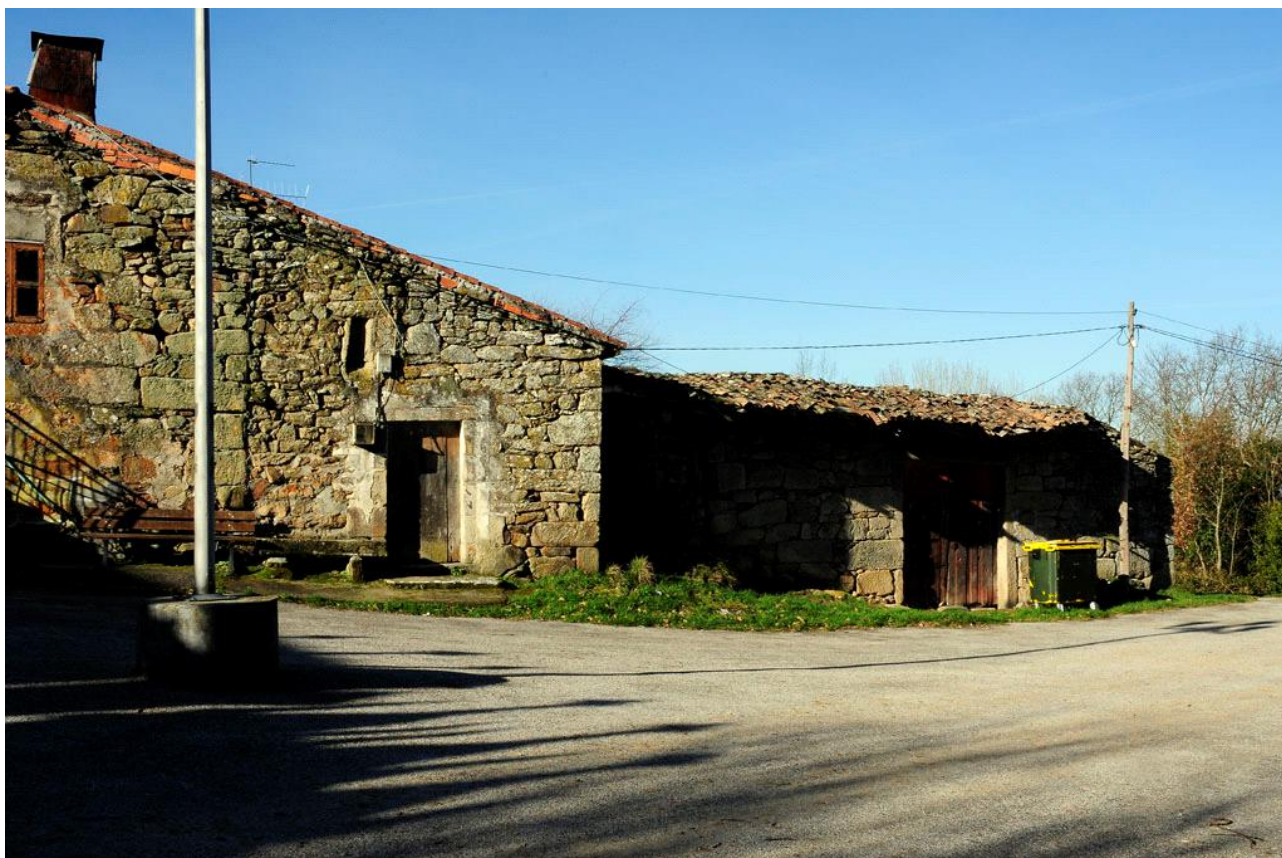
**Descrición:** A fachada principal está totalmente alterada pola construción dunhas escaleiras de cemento que dan acceso ao andar superior, cos muros de peche en cemento e ladrillo pintado de rosa. Tan só se respetou o modelo orixinal na planta baixa, coa conservación dos muros de cachotería e o portón de acceso.
