## Casa con escudo, rúa Galicia

090264

Casa Vivenda

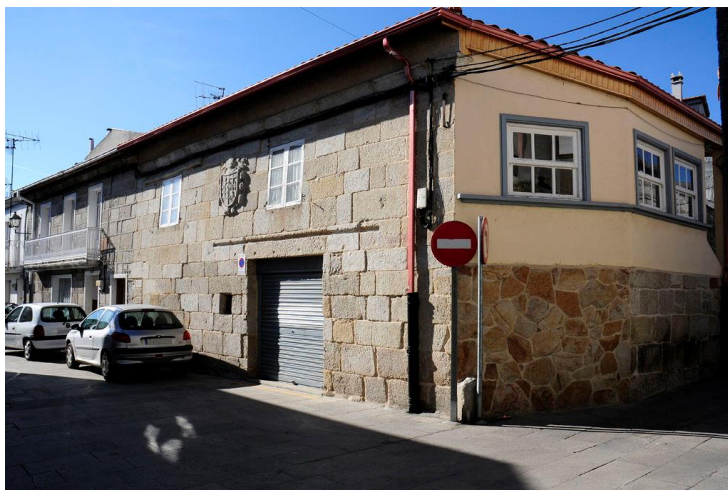
Esta casa está hoxe moi transformada nunha das súas partes polo que practicamente pasa desapercibido que en realidade formasen unha unidade as actuais dúas vivendas, de tal maneira que en documentación como a ficha do planeamento urbanístico do Concello de Xinzo de Limia só se faga referencia á parte que porta o escudo que foi a que conservou mellor o inmovible orixinal.

A obra está realizada en perpiaño encintado no lado oeste. Os ocos, arquitrabados, debían organizarse da seguinte maneira: no baixo abríanse dous portalóns nos extremos conservados hoxe, un deles, o do lado este debeu dispor dun cobertizo, e no centro unha porta de entrada ampla, o dobre da que existe na actualidade, xa que como pode verse foi tapiada a metade con cachotería. Na lumieira porta unha cruz de calatrava que centraba a porta que se viu afectada pola reforma do acceso. Ademais dos ocos preexistentes, no lado oeste abriuse un novo vano, que non existiría na composición orixinal recoñecible ademais por ter maior altura que os restantes.

Na parte alta dúas fiestras acompañan a un escudo no centro (sen gardar equidistancias), unha delas con un baquetón superior a modo de topete, sen saber como se organizaría no outro lado debido que aquí é onde se realizou a transformación máis profunda co rasgado no muro de tres portas que dan a un balcón volado. Ó mesmo tempo elevouse a cota do muro nesta zona, polo que a sinxela pero grande cornixa en caveto está máis alta que a correspondente da zona do escudo.

Unha porta de entrada con escada de cantería sitúase na fachada que mira ó leste. Esta debía contar con patín parcialmente cuberto que hoxe está pechado por unha estrutura de cemento.

O escudo partido ten no primeiro cuartel, unha espada baixa acompañada de seis roeles ou bezantes en dúas filas de tres. No segundo cuartel, cruz, aguija e tres frores de lis. Timbrado de ielmo mirando á esquerda coa bisera aberta. Adornado de lambrequíns.
